חר' עדאסה: מדרגות עיבוד

תאריך עדכון: סתיו 2003

שחר פוני - אדריכל
זובייר עדוי - ארכיאולוג

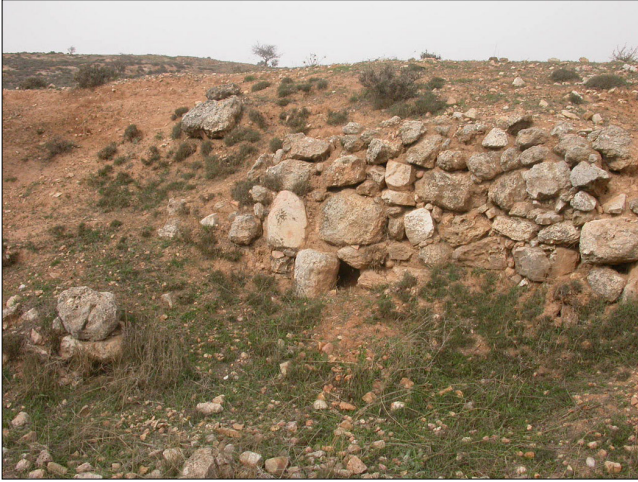
שרידי קיר בנוי

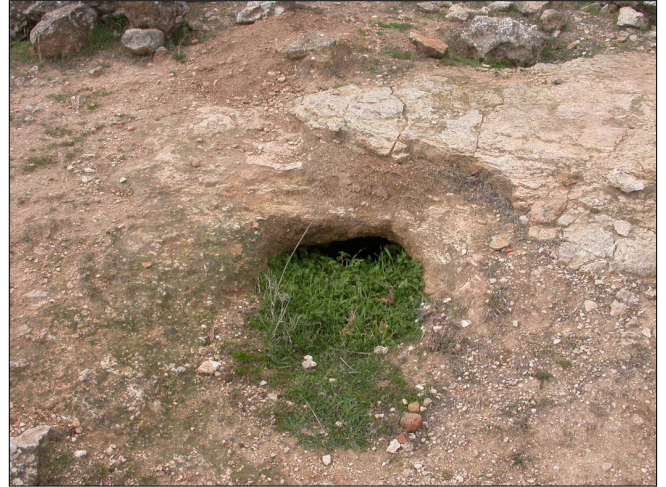
פתח בור מים

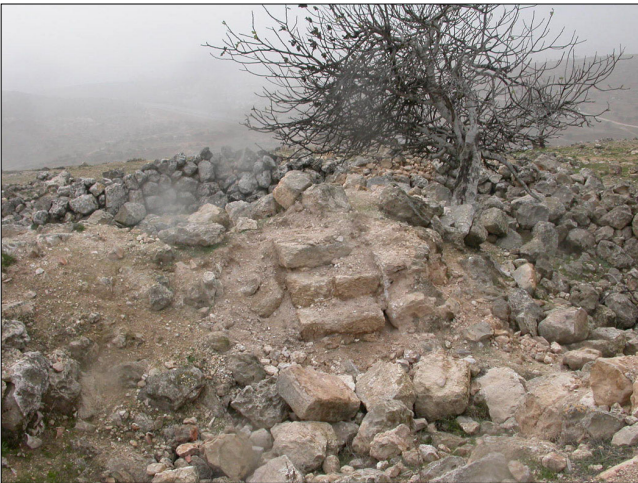
שרידי מבנה

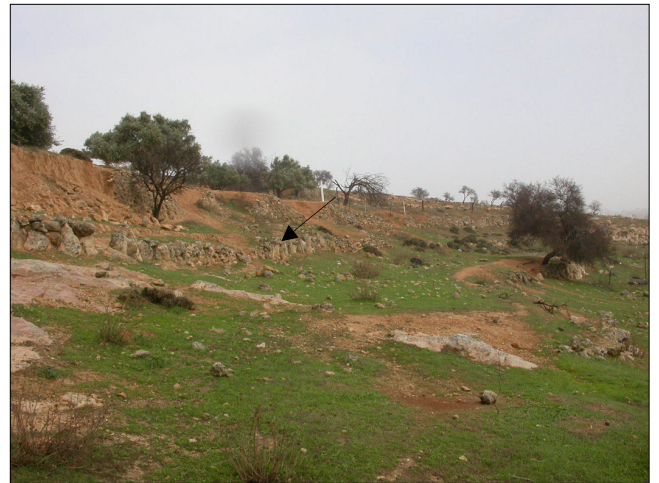
מדרגות עיבוד

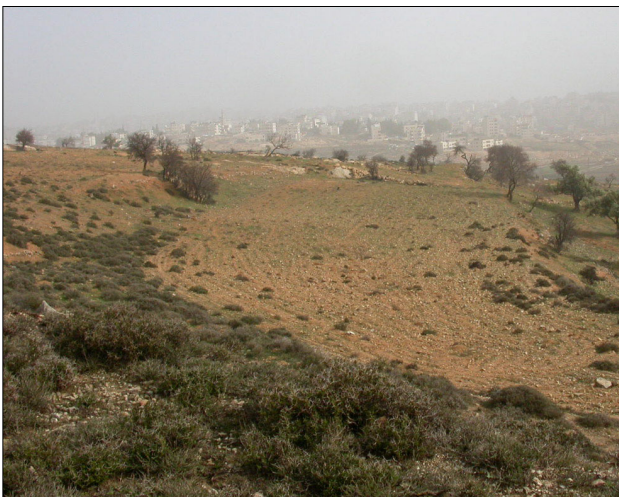
מבט מהאתר לכיוון מזרח

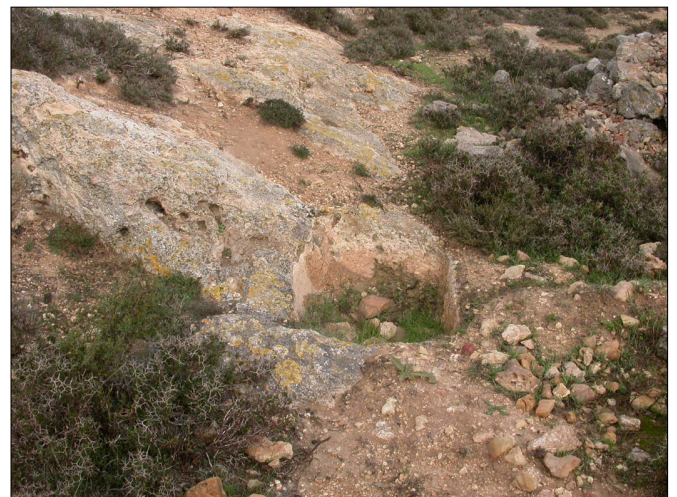
בור חצוב בסלע
