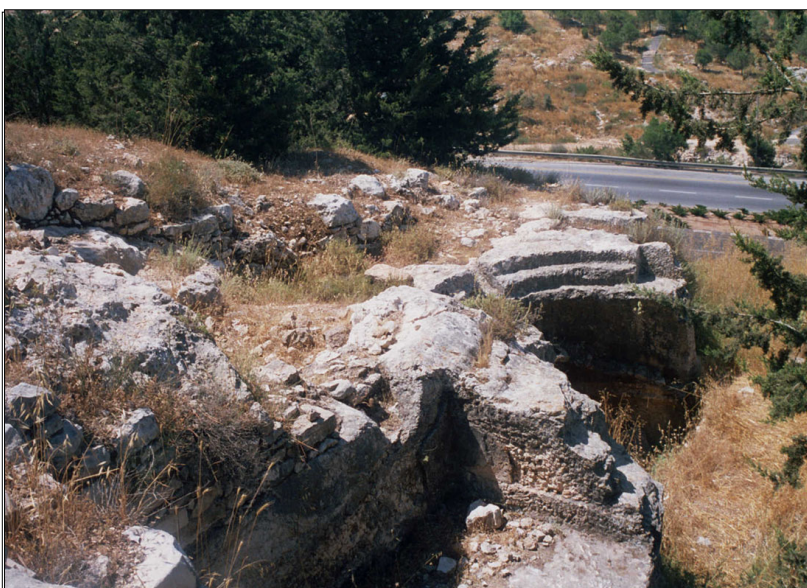
הקפלה: מראה כללי, מבט מצפון.

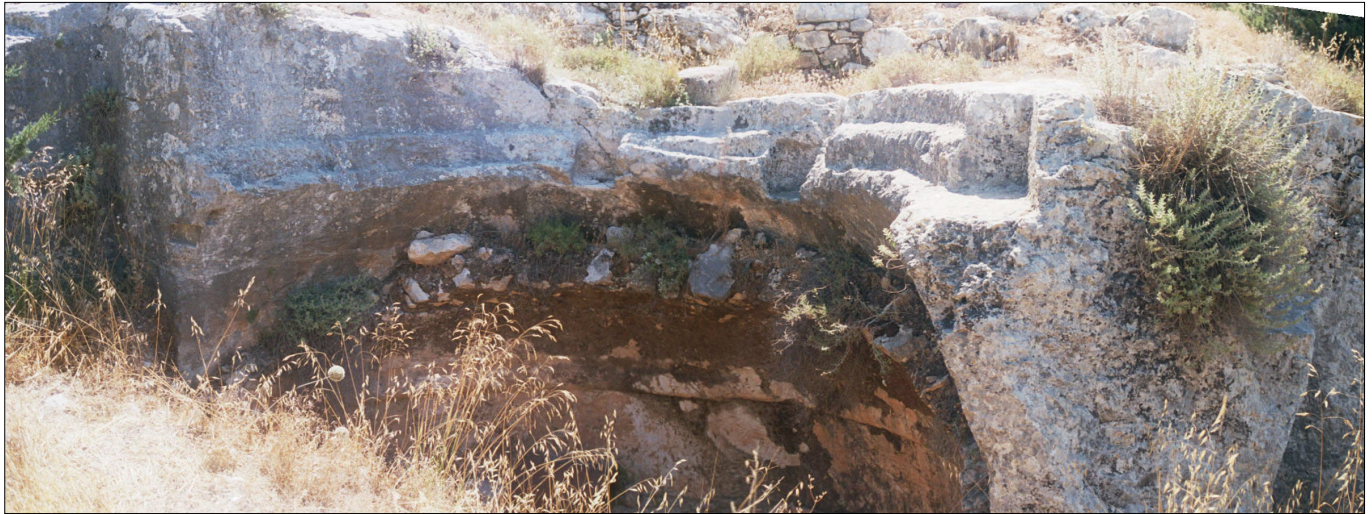
מצב השתמרות: האפסיס המרכזי והצפוני: טוב, היות ומדובר במלאכת חציבה. רצפת הכנסייה מכוסה בעפר וצמחייה ויש לדאוג לתחזוקה קבועה באתר.

אפסיס מרכזי: חלק עליון

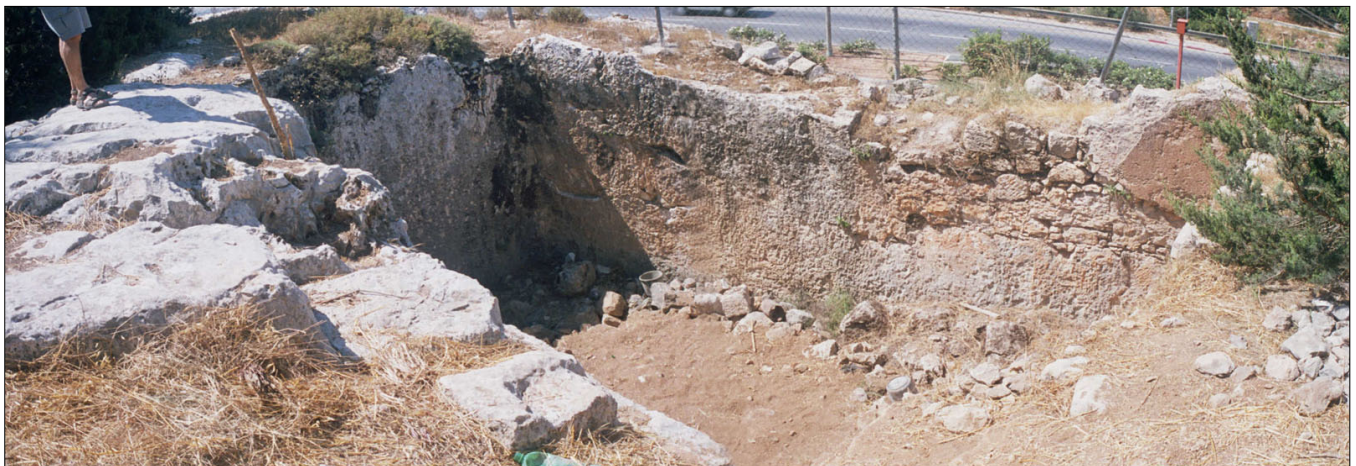
בריכת מים.

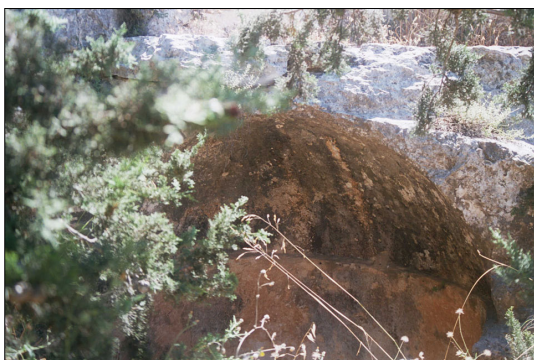
אפסיס צפוני: חלק עליון

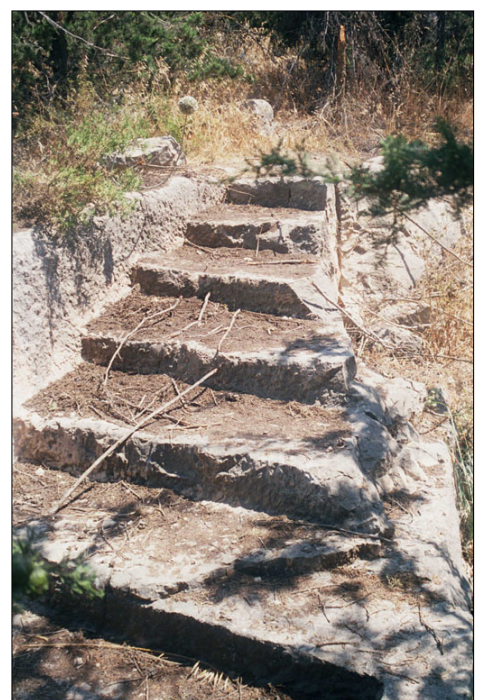
שרידי מדרגות
