נ.צ.: 16635.13262
גוש: 30255/56/71
הכרזת האתר: י-1091 עמ' 1461 18.5.64
IAA: 2663/0
רחוב: הרב חי טייב
תאור כללי: שרידי מבנה מבוצר, מדרגות חקלאיות, גתות.
הקשר סביבתי: אתר בשצ"פ בלב המרקם האורבני.

ח' עין תות

תאריך עדכון: קיץ 2002

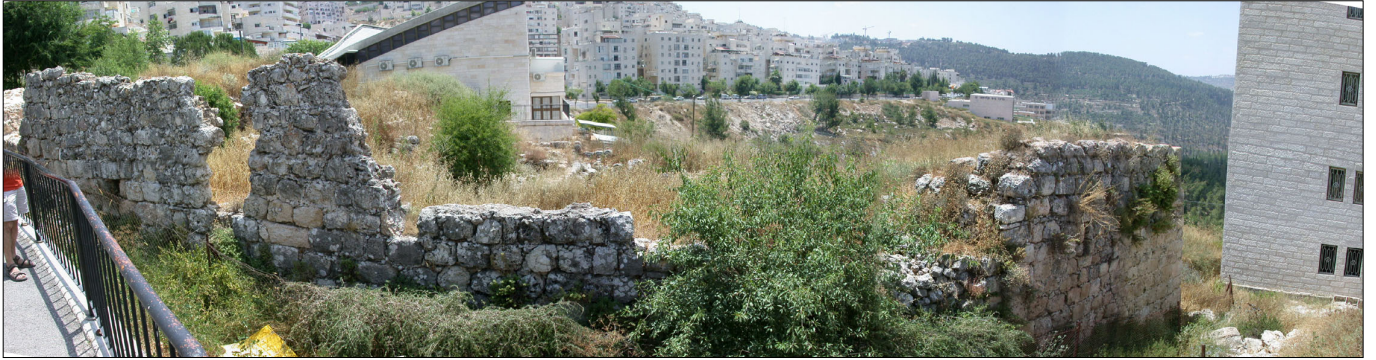
שרידי המבנה - מבט פנוראמי.

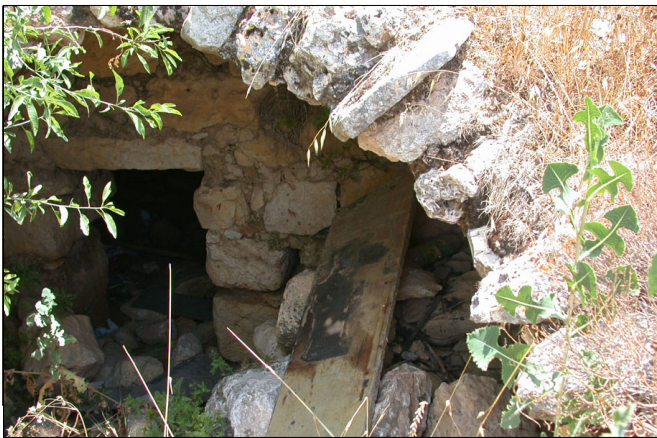
כניסה למפלס החדרים המקומרים

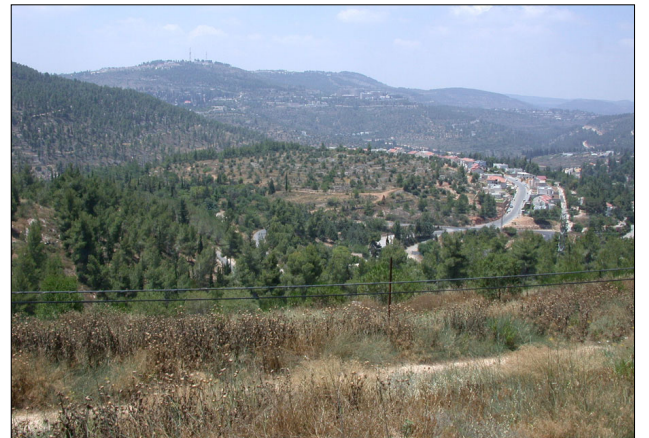
נוף מהאתר - מבט לכיוון מערב

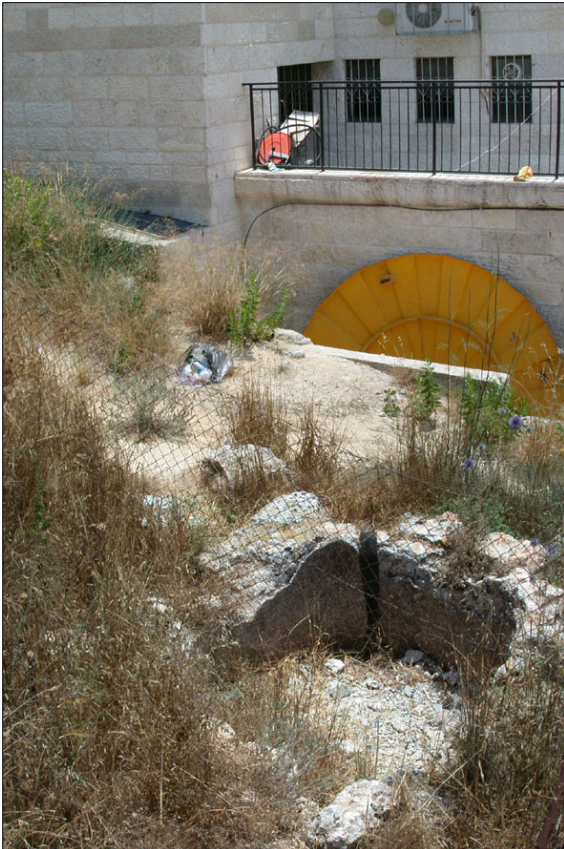
שרידים נוספים בשולי האתר.

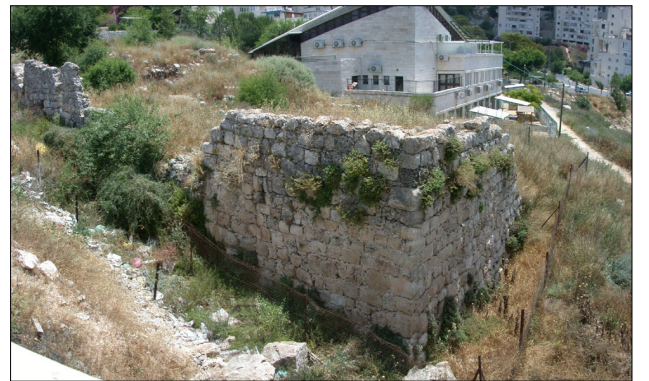
שרידי המבנה - מבט מכיוון צפון מערב.

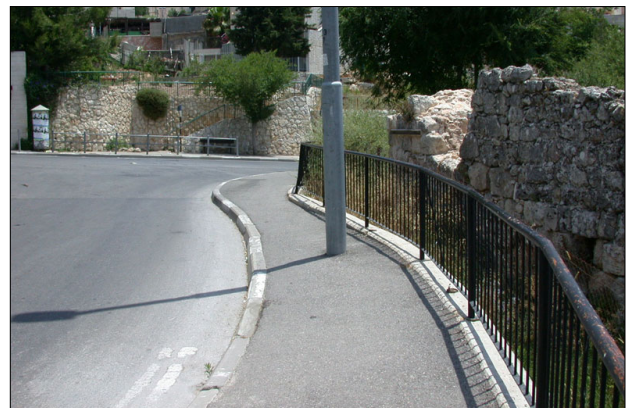
שרידי המבנה - סמוך לרחוב מגורים.
