רחוב: מדרגות הביקור, מרכז הדסה

תאור כללי: מדרגות חקלאיות, שומרה.

עין כרם, מדרגות עיבוד

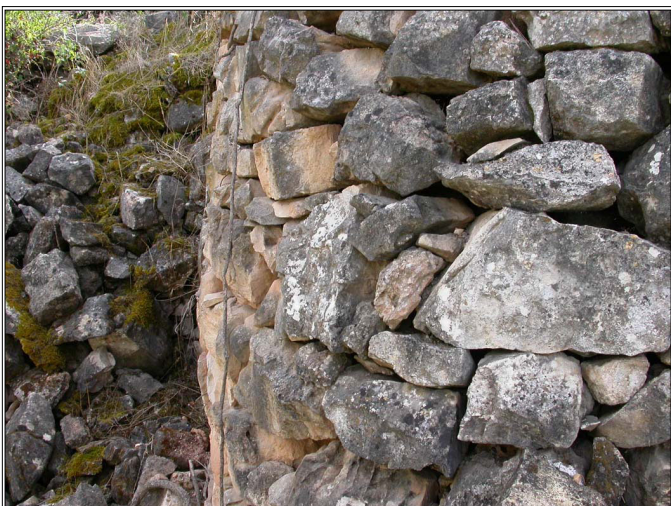
שומרה (מבט קרוב)

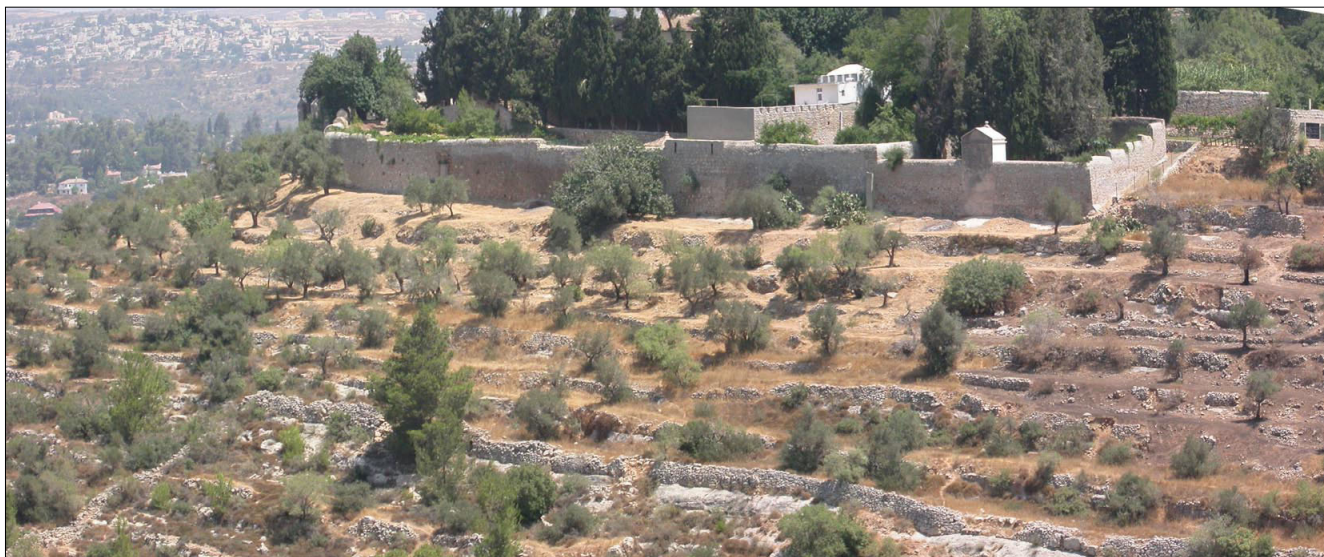
מדרגות עיבוד, מדרונות צפוניים

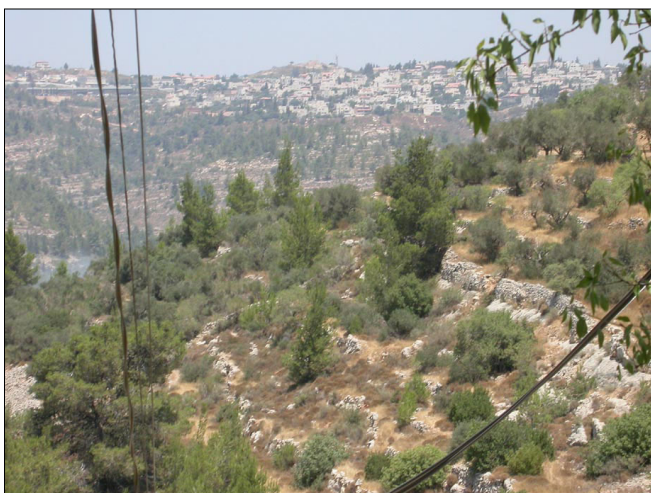
מדרגות עיבוד

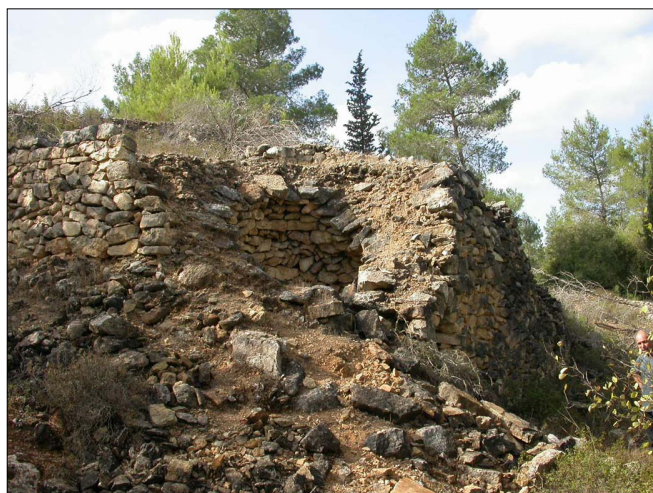
שרידי שומרה

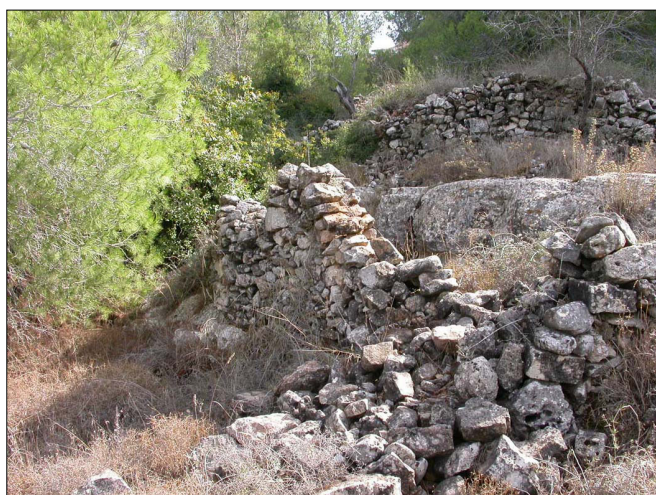
שרידי שומרה

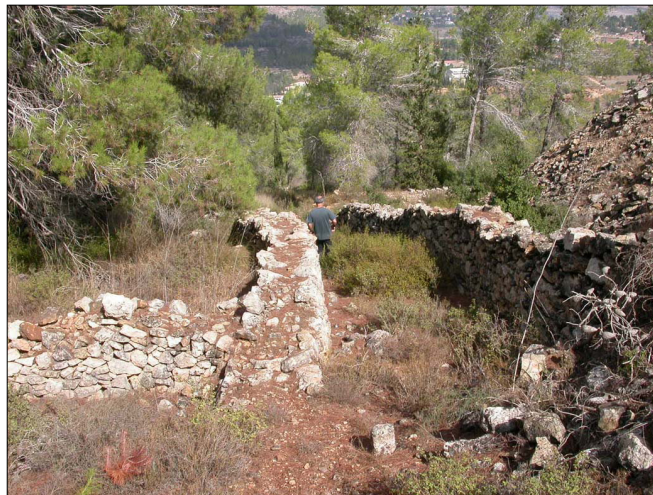
שרידי דרך, מדרון דרומי
