נ.צ: 17098.13175 גוש: 30028/31/33/34/35/36/53,30817  
הכרזת האתר: י-1091 עמ' 4318 13.7.95 IAA : 2820/0  
רחוב: אגרון, הלל  
תאור כללי: ריכוז של קברים, מבני קבורה ומערות קבורה.  
הקשר סביבתי: אתר בשצ"פ בלב המרקם האורבני.

# בית קברות ממילא

## Mamilla cemetery

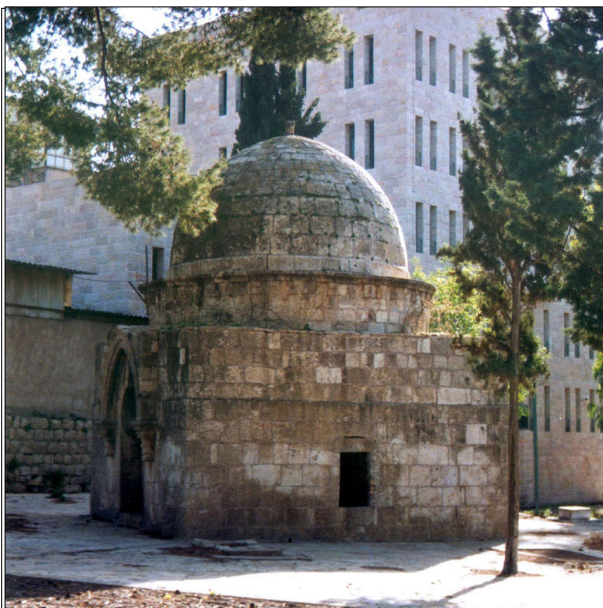
קבר ה"קבוקיה"

**מצב השתמרות:** המצבות: מרבית המצבות הממלוכיות הרוסות או הרוסות למחצה. עזובה ואשפה בשטח כולו. ה"קבוקה": המבנה שרד היטב (יחסית). בוצעו עבודות שימור (קיץ 1992) שכללו: חיזוק אבנים רופפות, ריסוס, ניקוי המבנה מצמחיה.

**הערכה שימורית:** מצבות ממלוכיות: מצב השתמרות גרוע ביותר. ה"קבוקה": מצב השתמרות טוב.

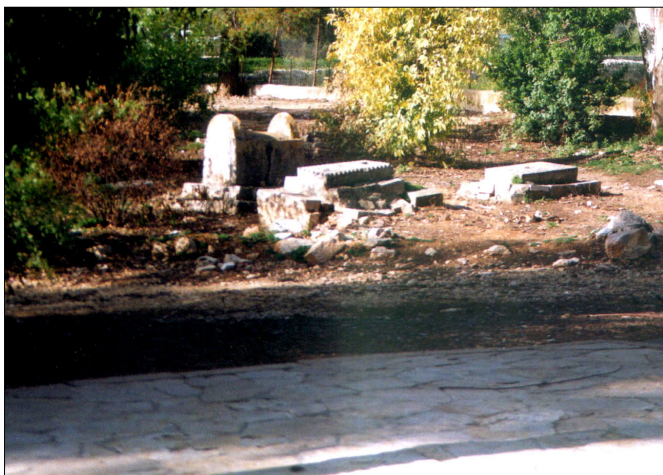
מצבות ממלוכיות

- יש לשקם את המצבות ההרוסות, לפתח מערכת שבילים וגינון בשטח האתר.
- יש להתקין שילוט באתר.
- יש לדאוג למערכת תחזוקה קבועה.

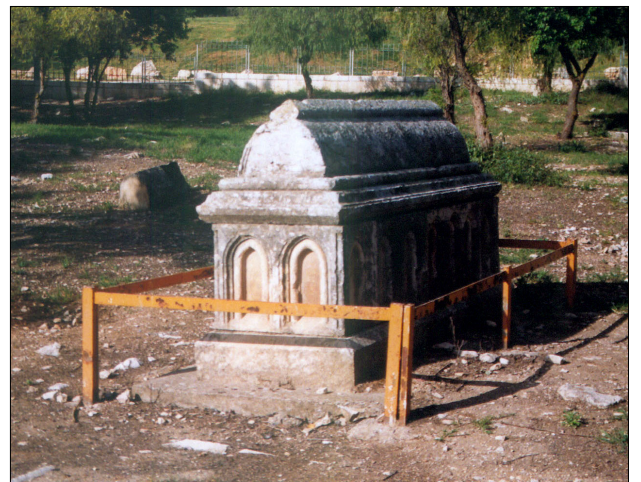
מצבת קבר מהת' הצלבנית: מצבה בעלת מגרעות בדפנותיה המתוארכת לתקופה הצלבנית.

מצבה צלבנית

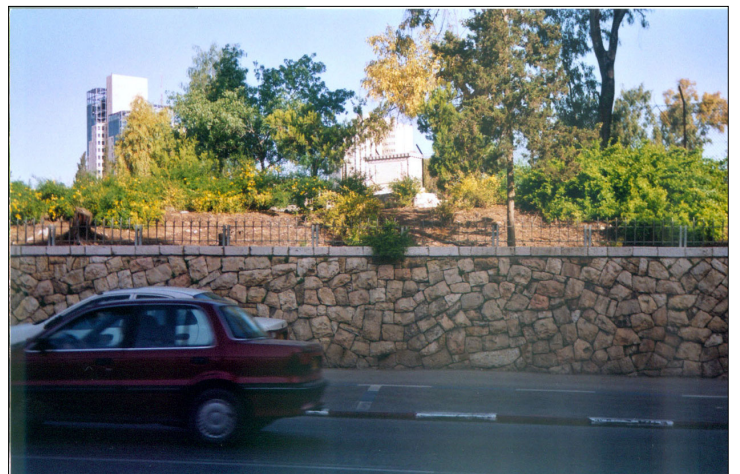
מבט מכיוון רח' אגרון

בדומה לשטח בריכת ממילא, שטח ביה"ק ממוקם בסמוך ל"מרכז העיר" ויוצר חיץ בין אזור "נחלת שבעה" בצפון ורח' אגרון בדרום. קיים ניגוד בולט לעין בין השטח שממערב לביה"ק, שזכה לפיתוח נאה, לבין הבריכה ושטח בית הקברות שסביבה שנותרו מוזנחים ולא מטופלים.
