# דבר עבר

עלון רשות העתיקות, גיליון מס' 19 | דבר עבר | יולי 2013 | אב תשע"ג

## דבר המערכת

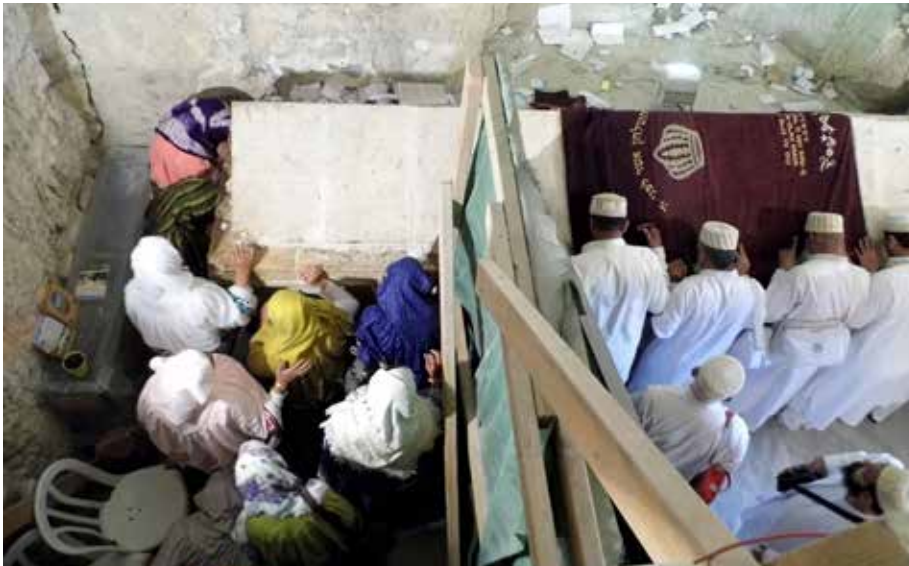
▲ קיום הפולחן באתר במהלך העבודות בחדר הקבר

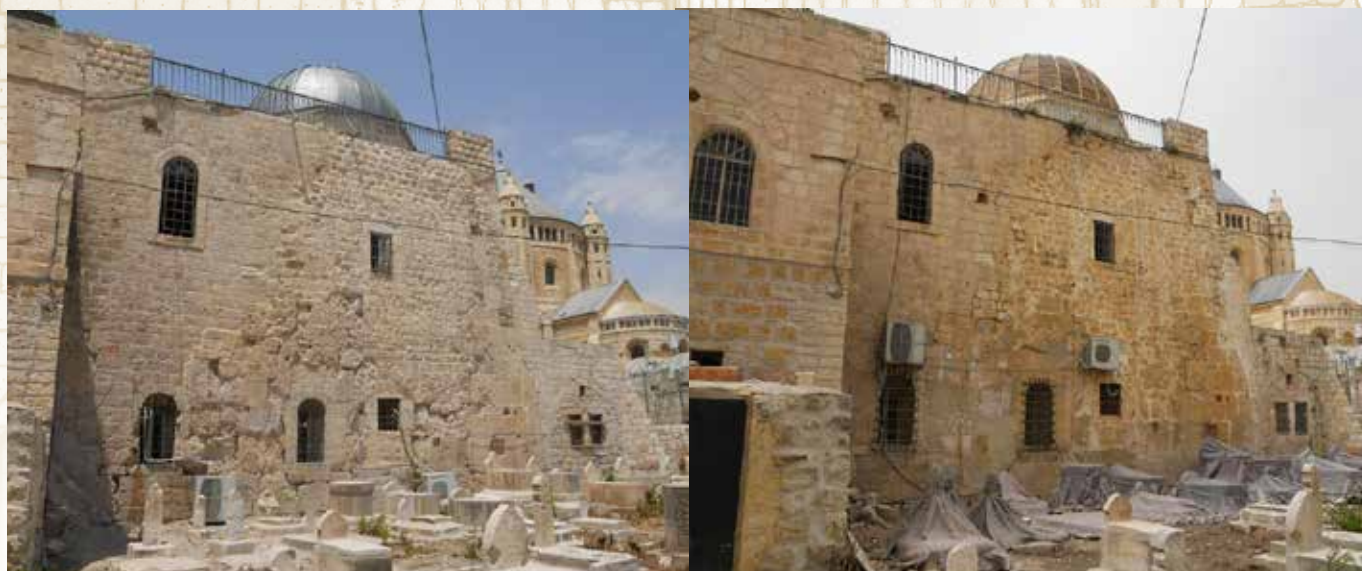
תמונות החזית המזרחית לפני שימור ואחריו

מקירות החלל פורקו בעדינות ובזהירות כל תוספות הטיח, הצבע והשיש המודרניות. מתחתיהן נחשפו לראשונה אבני הבנייה המקוריות, אשר מספרות את סיפורו של המתחם ואת שלבי בנייתו בתקופות הביזנטית, הצלבנית, הממלוכית והעות'מאנית. פעולה זו חשפה, בין היתר, פתחים ביזנטיים פנימיים מקוריים שקישרו את החלל עם הכנסייה, משקוף ממלוכי צבעוני מרשים, נישות חצובות

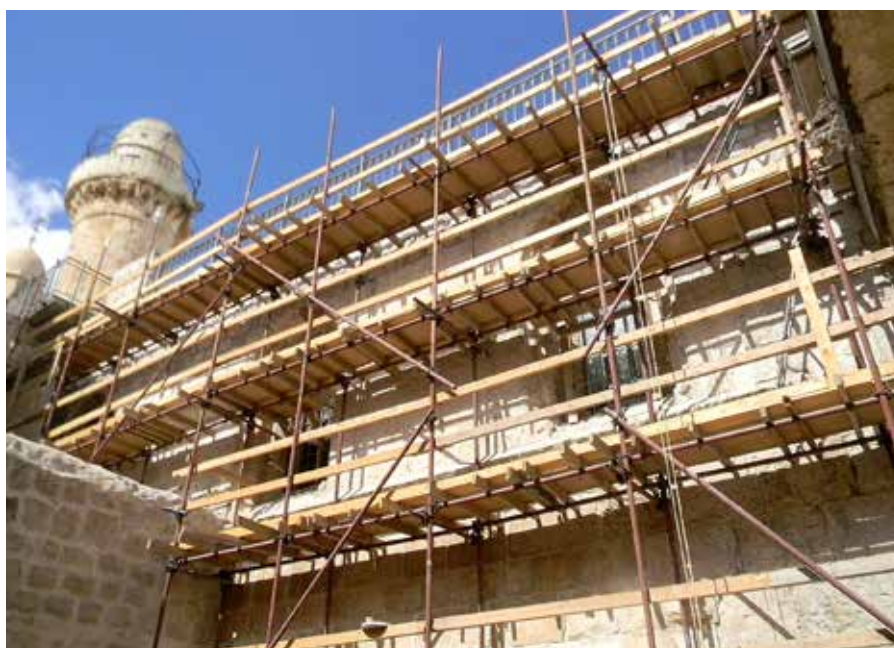
- ▲ פיגום בחזית הדרומית של מבנה הקבר
- חשיפת היסודות של אומנות הקלויסטר בעת התקנת תשתיות
- ◼ סטודנטים בהתנסות מעשית
- ◼◼ יישום טיח בקמרונות הסטיו המזרחי

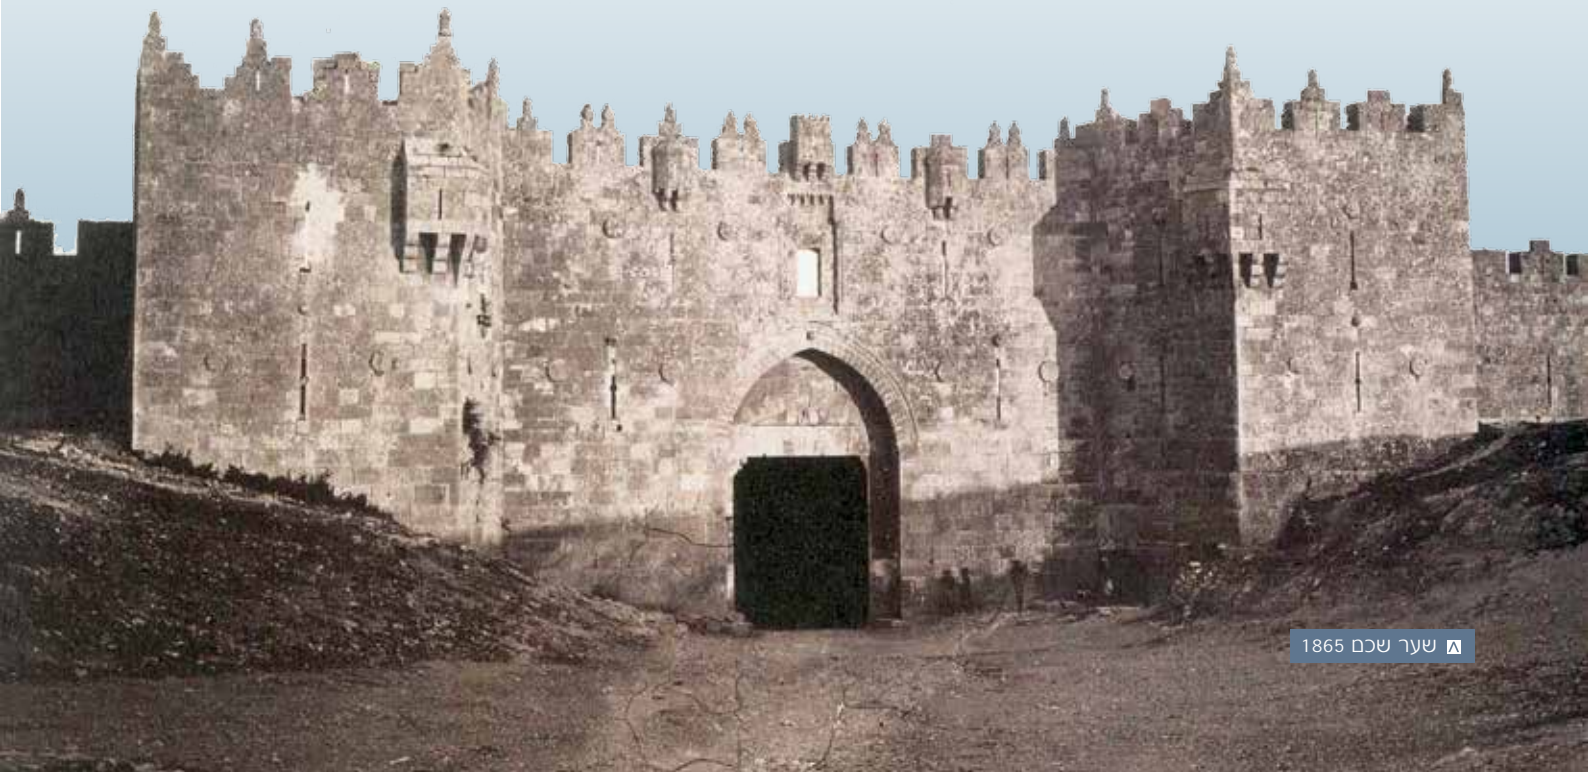
שער שכם 1865

כלומר את סימני פגיעת הכדורים שהם מעין רישום קרב על פני החזית, ובה בעת, לבטא את ערכיו האדריכליים של השער באמצעות הדגשת קשת השער ושחזור הכתובת של השער שמצוין בה שמו של בונה השער, הסולטן סולימאן, וזמן הקמתו - שנת 1540.

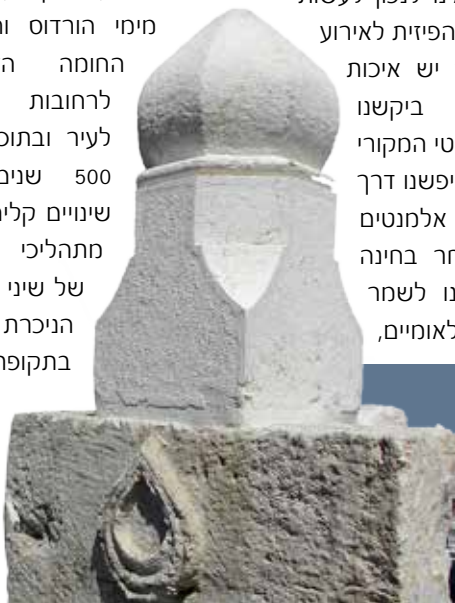
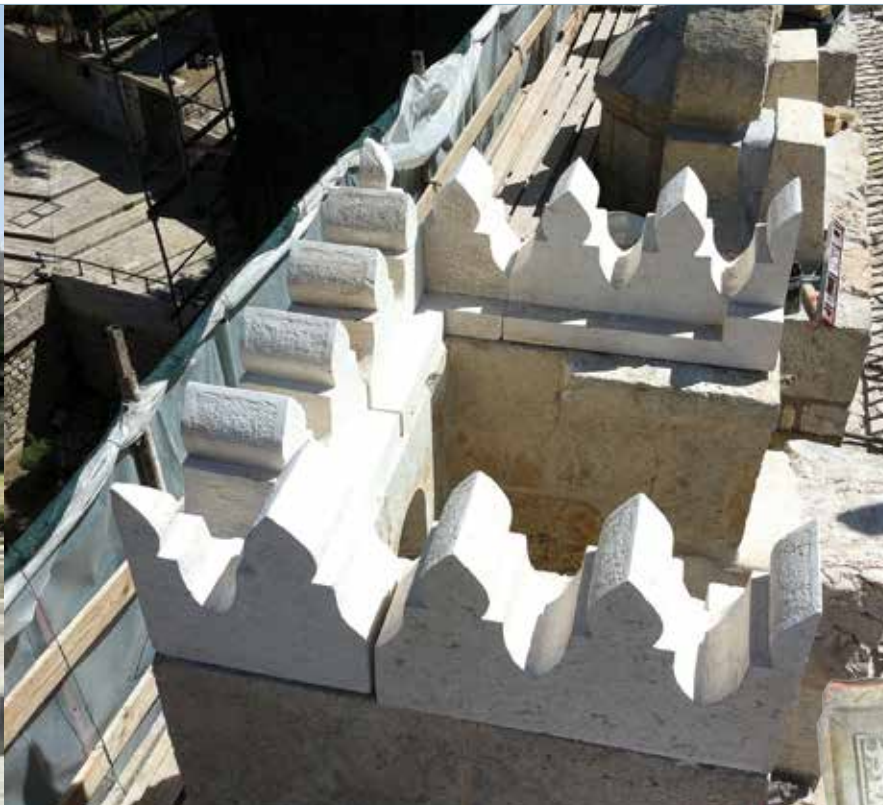
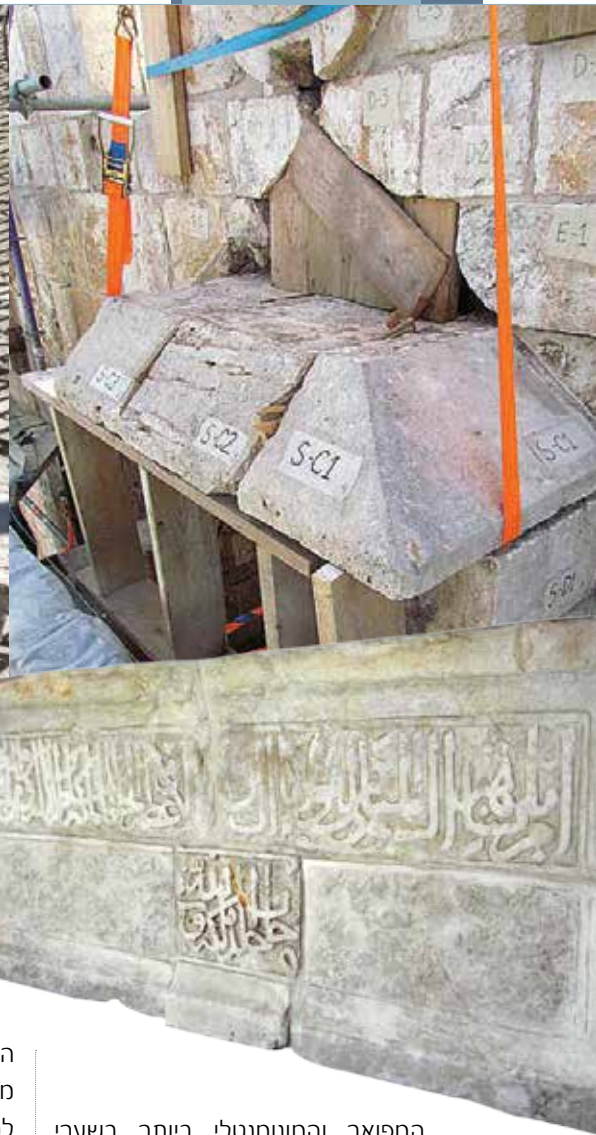
▲ אשנב היריה במהלך הרכבת העיטורים צילומים | אדר' אבי משיח

■ בנייה מחדש של אשנב היריה בשער האריות כתובת שער שכם לאחר עבודות השימור

פורק ונבנה מחדש, לא לפני שתועד במלואו. בבנייתו הושלמו אבנים והותקנו עוגנים כדי להשיג יציבות מרבית וארוכת טווח.

אחרון השערים ששומרו בפרויקט החומות היה שער האריות. לאחר הקמת הפיגום בשער זה גילינו, כי המצב הקונסטרוקטיבי של אשנב הירי מעל פתח השער היה מעורער, כנראה עקב פגעי הקרבות במקום, ולכן הייתה סכנה מיידית לעוברים תחתיו. האשנב

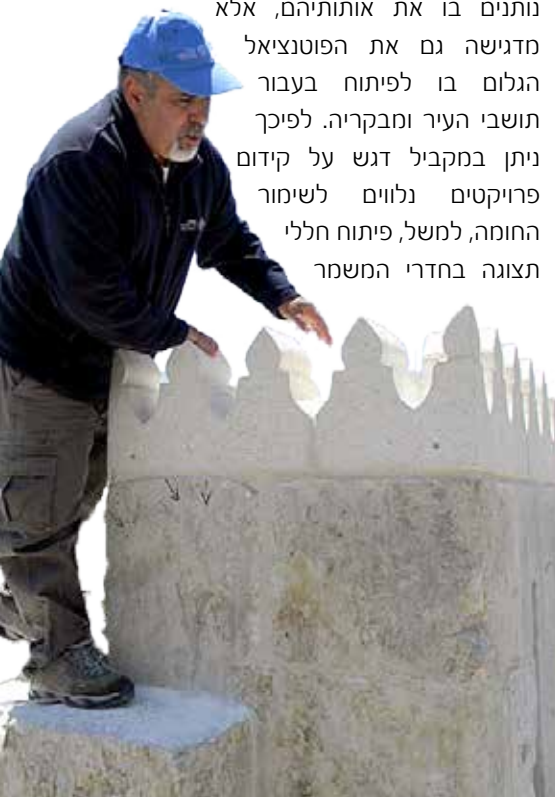
הרכבת כתר אשנב הירייה

**עיטור ה'כתר':** העיטור שמעל אשנב הירי המרכזי שוקם חלקית לאחר מלחמת 67', שבה נהרס לחלוטין אשנב הירי. אז נעשו עבודות שיקום בסיסיות ללא שחזור עיטור ה'כתר' שבראשו. מצבו הפיזי של האשנב נמצא ירוד, ומצאנו, כי הוא נוטה להתנתק מגוף החומה. סקר היסטורי מקיף העלה מידע מדויק על פרטי האדריכליים והטכנולוגיים ואפשר את שחזור המלא. תחילה ייצבו את האשנב באמצעות 11 עוגנים שחזקו אותו אל ליבת החומה. בהמשך שוחזרו ארבע אבני העיטור במלואן, ותקרתו קורתה מחדש בלוחות אבן כבעבר. כל זאת כאמור על בסיס צילומים היסטוריים מתחילת המאה. שחזור העיטור השיב לשער את הדרו ואת תפקידו כמוקד ציר הסימטריה של מבנה השער כולו. תוספת זו עוררה את תשומת ליבם של תושבי העיר וסוחריה אשר פקפקו במקוריותו. הרוחות שככו לאחר פעולת הסברה, שכללה חלוקת עלונים והצבת שלט הממחיש את תהליך המחקר ואת צילומי המקור שעל בסיסם בוצע השחזור.

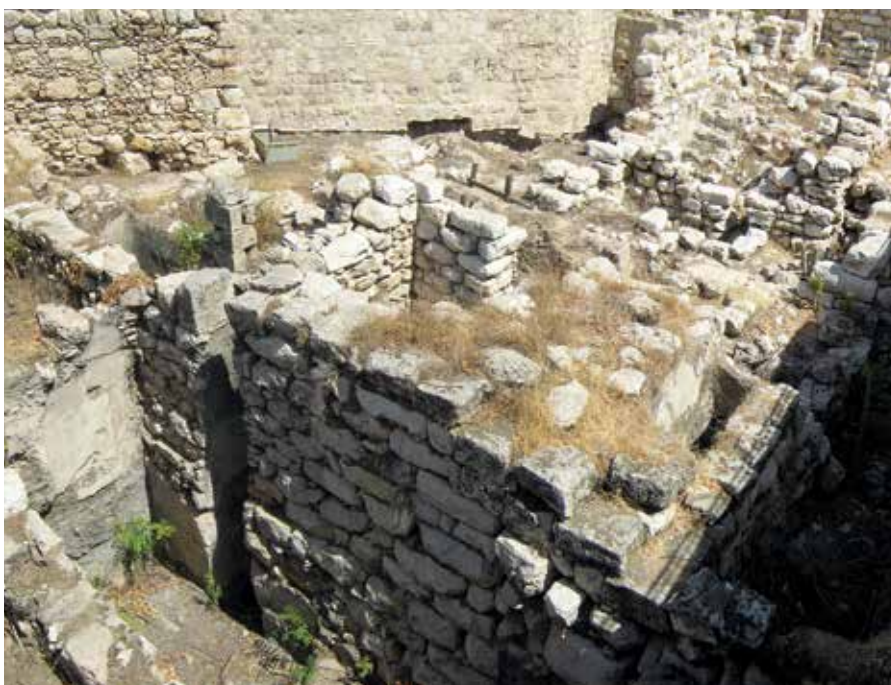
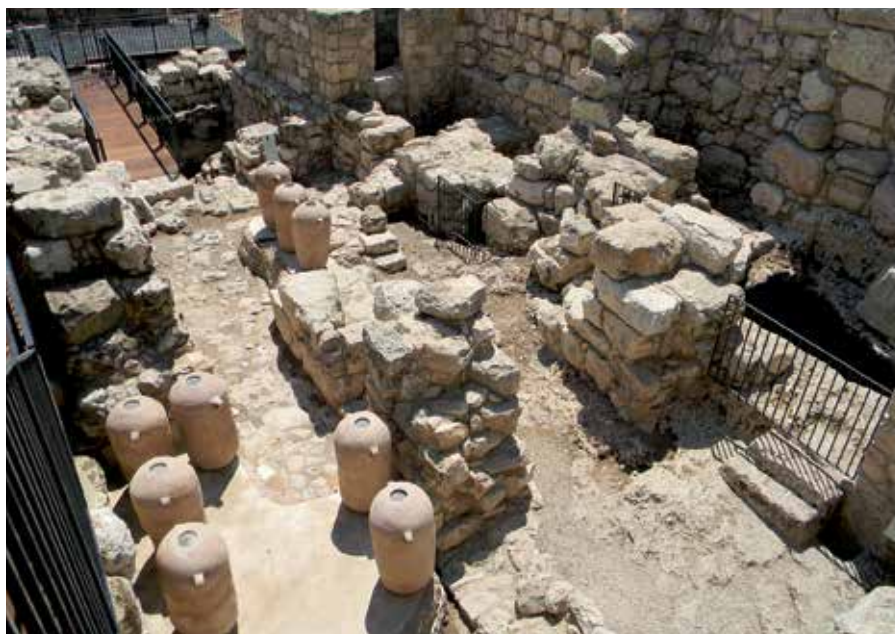
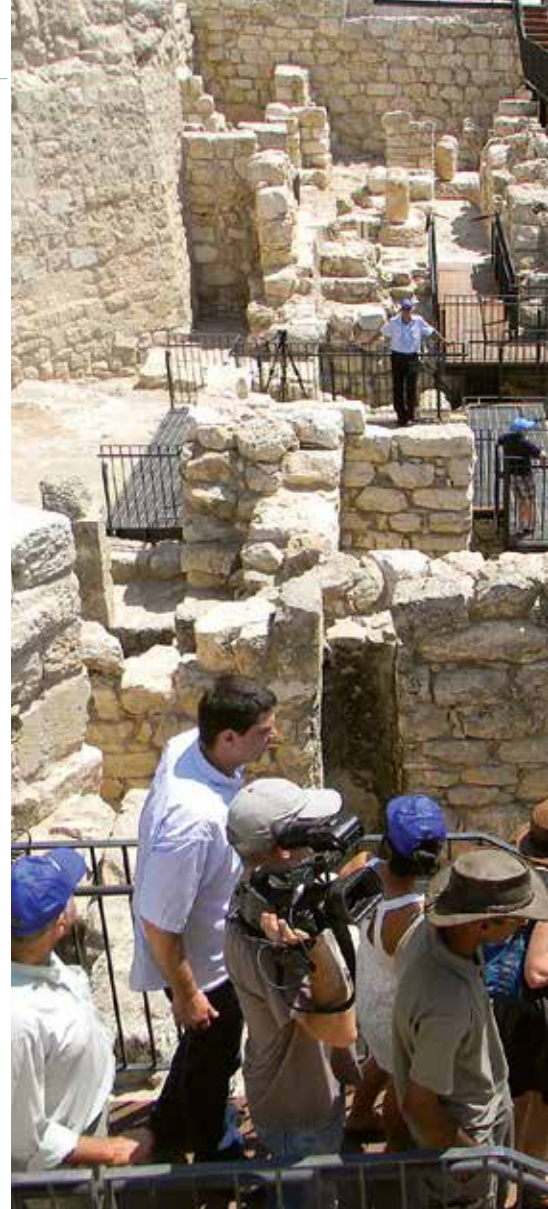
▲ המבנה הממלכתי והפיטאסים המשוחזרים

✉ מבט ממערב לפני העבודות

✓ עבודות השימור בחומות העופל

גדולים אשר נמצאו במהלך החפירות. הפיטאסים שנחרבו בשרפה עזה עם המבנה, שוחזרו והוצבו במקומם המקורי. הצבתם מבטאת את תפקוד החלל כמבנה אחסון ממלכתי שבו מוקמו הכדים בצפיפות רבה. המבקר יכול לשוטט בין הכדים הגדולים, למשש אותם ולהתרשם מהכתובות והאיוורים אשר התגלו על חלקם.

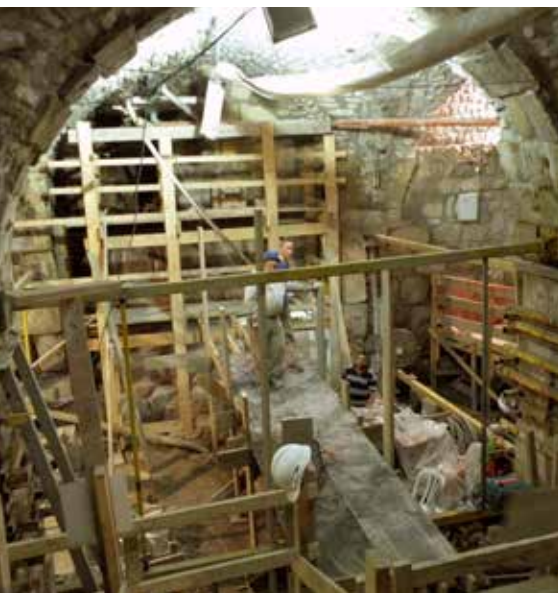
▲ אולם הקמרונות מתחת לבית הכנסת אוהל יצחק  
➤ חדר ההלבשה בבית המרחץ

**שימור באולם הקמרונות**, הממוקם מתחת לבית הכנסת אוהל יצחק. העבודות בוצעו במסגרת שימור מלווה לחפירה הארכאולוגית שמתבצעת במקום. העבודות כללו את התמיכה הזמנית של האומנות באמצעות אגדי פלדה, השלמת אבן ויציקות חומרי מליטה למילוי החללים באומנות.

**שימור חדר ההלבשה בבית המרחץ הממלוכי**, הממוקם מתחת לבית הכנסת אוהל יצחק. עבודות השימור בוצעו לצורך הסדרת החלל למעבר קהל, וכללו שימור קונסטרוקטיבי של קמרונות באמצעות מילוי חללים (גראוטינג) "טכנולוגיית שימור הקמרונות" רשות העתיקות - פברואר

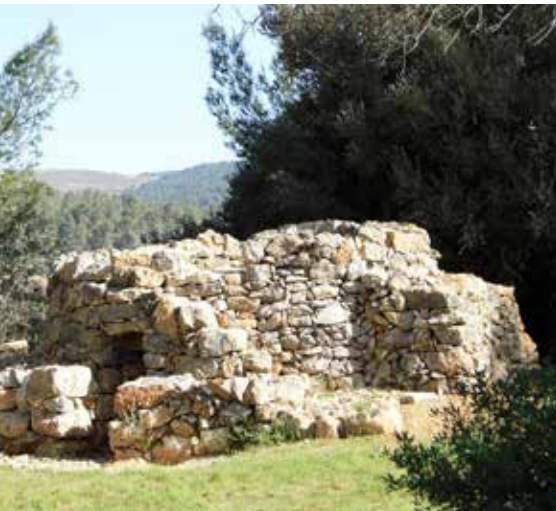
▲ השומרות לאחר העבודות  
▼ שימוש בפטישי עץ כבדים  
צילומים | אדר' אבי משיח

של המצב הקיים כדי להבין את טכנולוגיית הבנייה ואת אופן ההתערבות האפשרי בכל שומרה. לשם ביצוע עבודה זו אימץ הצוות את טכנולוגיית הבנייה היבשה המסורתית. לצורך כך היה עליו להיערך בהתאם: נבנו פטישי עץ מסורתיים במשקל של כ־5 ק"ג שנועדו להחדיר את קפיסי האבן (הקלינים) בין אבני הבנייה בלי לפגוע בהן, נאספו אבנים

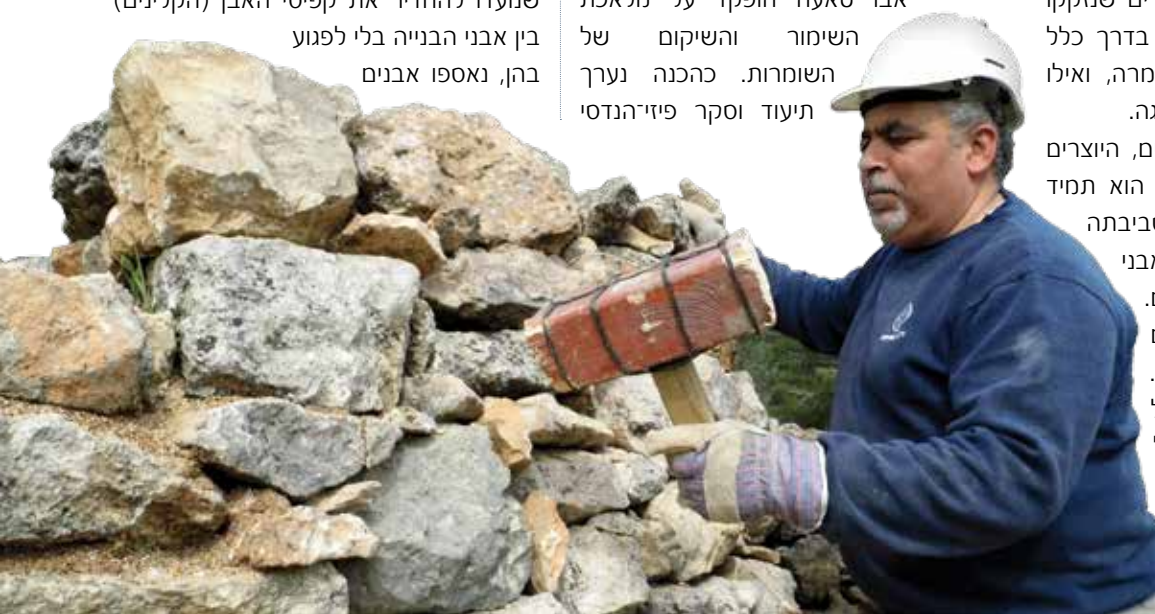
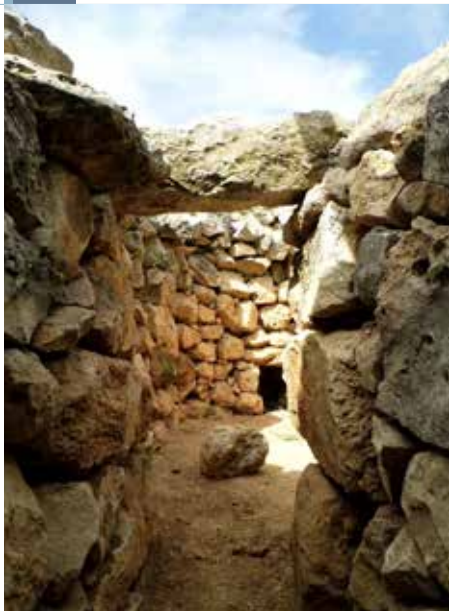
חלל השומרה בזמן העבודות  
הרחקת אדמה מליבת השומרות ובנייה מחדש  
של הדופן החיצונית

מבט לחצר ולחלל השומרה לאחר העבודות

בשומרה השנייה זוהתה חצר קדמית המקיפה את הכניסה אליה. גדר החצר ההיקפית הושלמה עד לגובה של מטר, ופתח הגישה אליה נפרץ. פתח הכניסה הראשית אל השומרה פורק ונבנה מחדש באופן יציב. גם בשומרה זו, הושלמו מעל מחצית הקירות החיצוניים שהתפרקו במהלך הזמן. גג השומרה נותר חסר, אך אבני בסיס הקמרון יוצבו והודגשו, כך שאפשר להיכנס אל חלל השומרה הפתוח לשמים ולהתרשם מטכנולוגיית הבנייה ומהנישות הרבות שבחללה.

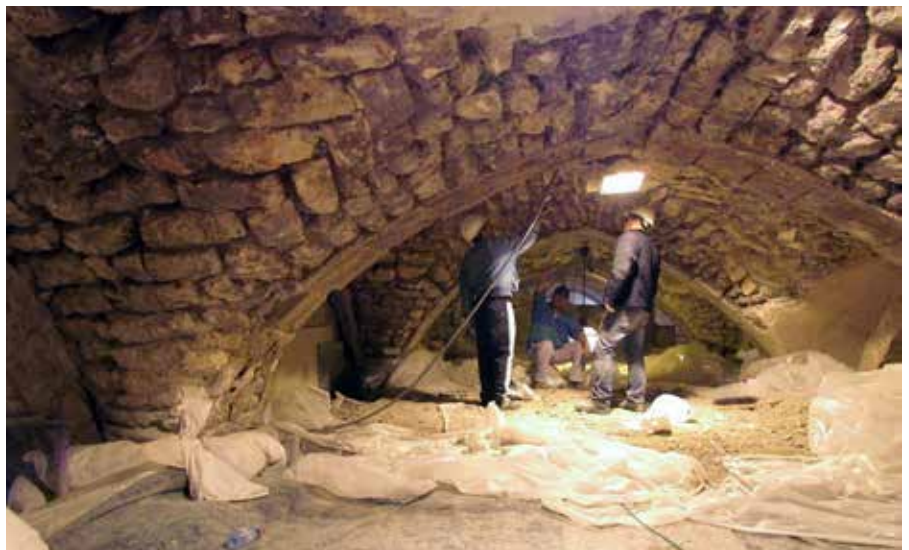
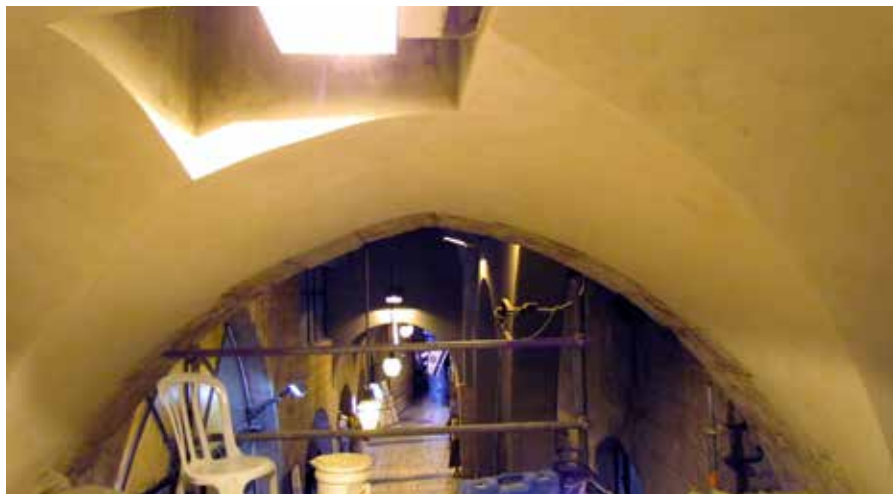
#### ▲ פיילוט טיח בקארדו הצלבני

בנדבכי אבן שפורקו ונבנו מחדש השתמשנו בחומר מליטה מסוג WEBER CALCE MP 2.5. בטיח הקמרון נעשתה שכבת יישור בחומר מליטה מסוג WEBER CALCE MP 2.5. כהכנה ליישום שכבה ראשונה של טיח מנדף EVOCAL הורטב הקמרון יום לפני יישום שכבות טיח ללא הידוק, כל יום שכבה עד לגובה הדרוש ואח"כ גירוד. שכבת גמר נעשתה עם WEBER CALCE FINITURA. בקיר מודרני מבטון השתמשנו בטיח מסוג WEBER SAN EVOLUZIONE.

הפיילוט כלל פירוק של הטיח וביצוע קידוחי בדיקה לזיהוי חללים בקמרון ומיפוי שלהם. בשלב הבא ניקינו את המישקים בין אבני הקמרון, שטפנו אותם ומילאנו בחומר weber calce mp 2.5. במקומות שבהם היה רווח גדול בין האבנים הוחדרו שברי אבן (קלינים) להגדלת שטח החיכוך בין האבנים. לצורך הזרקת חומר מליטה לחללים בקמרון הוחדרו צינורות אל הליבה. עם גמר מילוי המישקים ולפני הזרקת חומרי המליטה תמכנו את שדות הקמרון בעזרת עצים לרצפת הפיגום ובו בזמן כלפי הקרקע כדי למנוע קריסה של הפיגום. התמיכות נבנו כך שהתאפשר מעבר מתחת לפיגום בזמן העבודה.

היום, כשנה לאחר סיום הפיילוט ניתן להבחין כי כצפוי ישנה חדירה של מים אל הקמרון, בחורף בכמות גדולה יותר, אולם התגבשות המלחים מתרחשת על פני השטח ואינה גורמת להתנתקות או להתפוררות הטיח. את הצטברות המלחים ניתן לטאטא והטיח אינו מתפורר. הקפדה על הוראות ההכנה והיישום של החומר ועל תהליך העבודה בהתאם

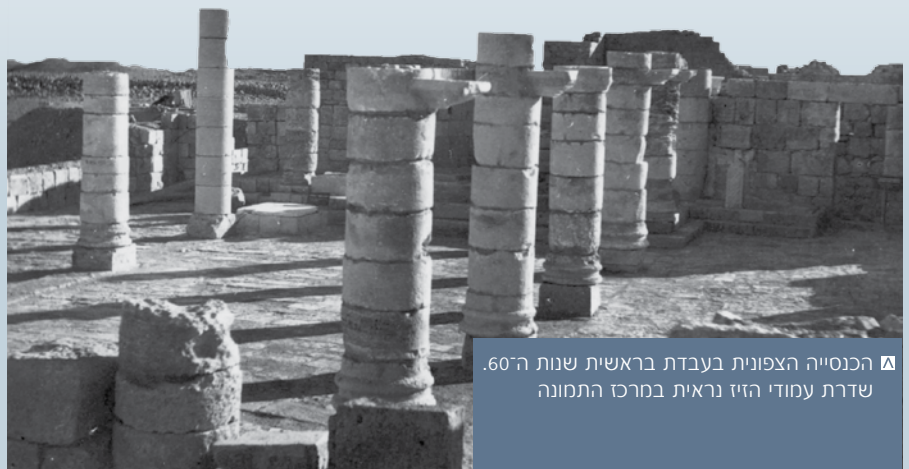
▲ הכנסייה הצפונית בעבדת בראשית שנות ה־60'. שדרת עמודי הזיז נראית במרכז התמונה

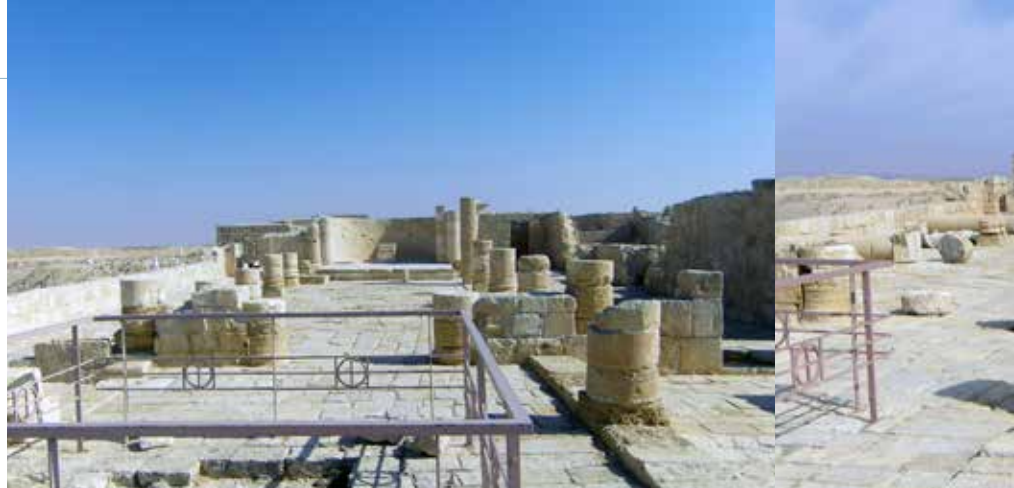
▲ הכנסייה הצפונית בעבדת לאחר השיקום. עמודי הזיז לא נבנו מחדש. העמוד הבודד שלא הופל נותר במקומו כעדות למה שהיה לפני ההשחתה. צילומים | אדר' רם שואף

החומרים הפוגעים באתר, אשר היו בשימוש בשחזורים של שנות ה-60 עד ה-90 (מוטות ברזל, בטון וכד'), והוצאו ממנו. השחזור נעשה בחומרים מתאימים לבנייה המקורית: אבן גיר, שיש וחומרי מליטה על בסיס סיד. בפעולות השימור שבאו כתגובה לוונדליזם באתר ביקשנו ליצור הבנה טובה יותר של שרידי העיר הייחודית והמרתקת הזו, בכך שהמעטנו בפרשנות שאינה נסמכת על ידע.

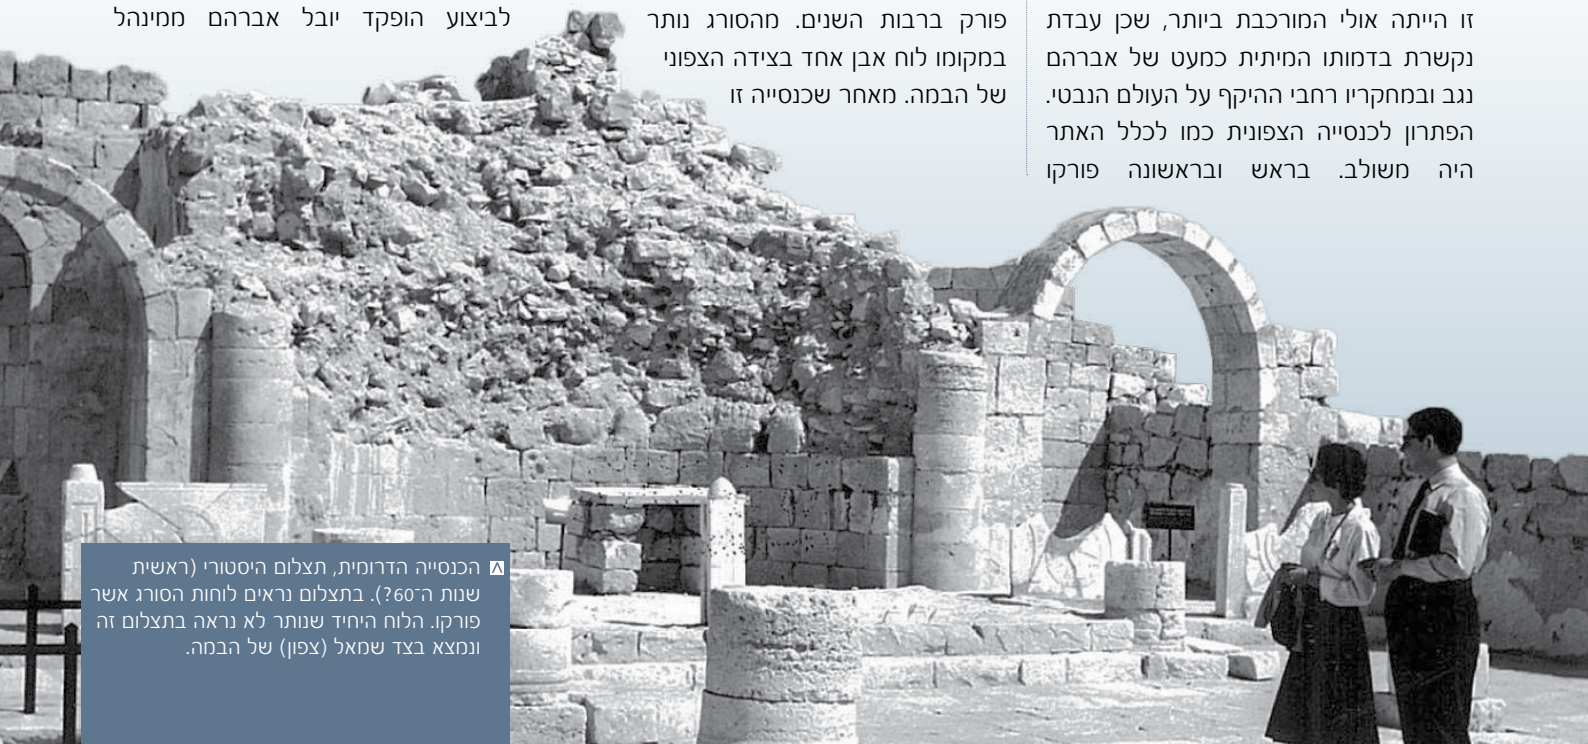
▲ הכנסייה הדרומית, תצלום היסטורי (ראשית שנות ה-60?). בתצלום נראים לוחות הסורג אשר פורקו. הלוח היחיד שנותר לא נראה בתצלום זה ונמצא בצד שמאל (צפון) של הבמה.

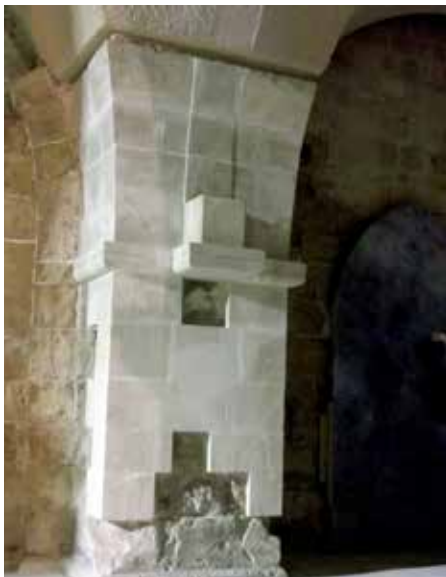
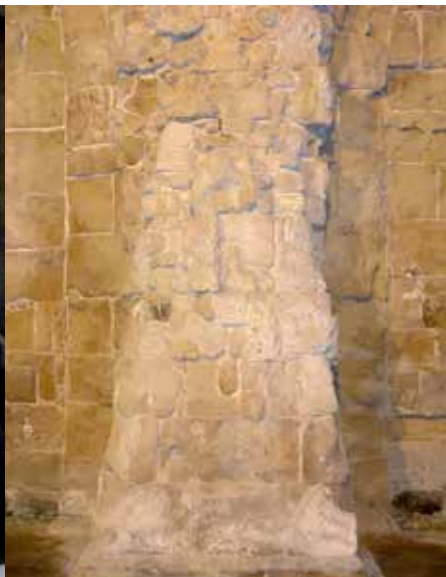
▲ אומנה בקיר הדרומי, לפני שימור ולאחריו  
 ▼ התקנת אבני הקרניז באומנה

מתוך רצון לשמור על הבנייה המקורית באבן ככל האפשר, הוחלט להחליף רק את האבנים הפינתיות ואת אלו שנשחקו לעומק רב. תחילה תועדו כל שורות האבן החשופות, ונעשה ניתוח של גודל, צורה ומיקום האבן בהתאם למישור האומנה המקורי. לפי ניתוח זה, סותתו האבנים החדשות והוכנסו למקומן. באחת האומנות נדרשנו להחליף את אבני הקרניז, דבר שהצריך סיתות ידני של הפרופיל המייחד אותן.

בעת חשיפת האולם, רבות מהאומנות המקוריות ששרדו נעטפו בתבנית בטון ופלדה כדי למנוע קריסתו. עם זאת, שורות אבן שנותרו חשופות בחלק העליון של האומנות התפוררו, נסדקו, והגיעו למצב שבו נוצרה סכנה ליציבות האומנות וקמרונות האבן המקוריים שמעליהן.

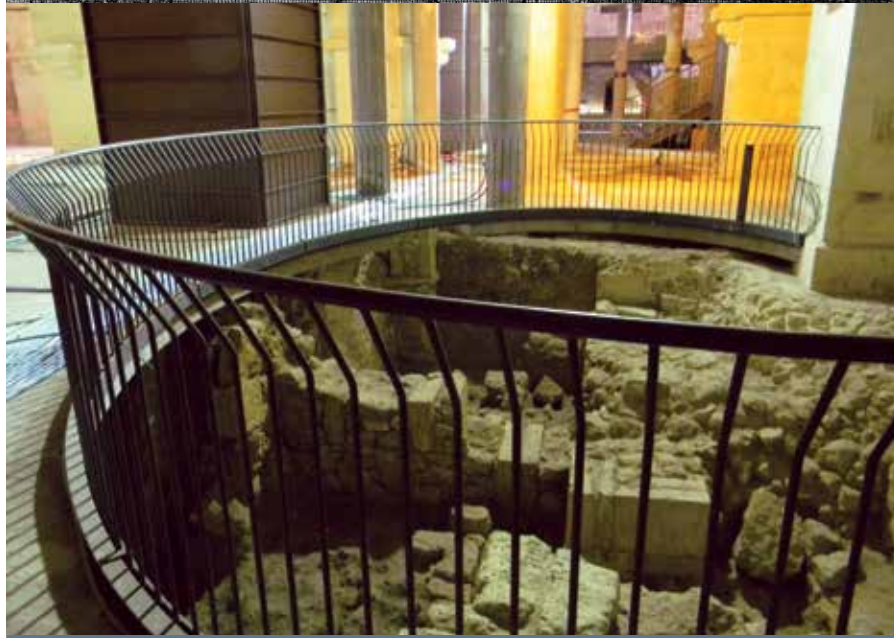
בין הממצאים ההלניסטיים המעניינים: מילואה העשויה פסולת סיתות ובתוכה בליסטרת אבן, אומנות פתח וקירות מסד של מבנים. שרידי הקירות, המבוססים על הסלע ובנויים בשיטת ארגזים - אבני גזית וביניהן מילוי של אבני גוויל - האופיינית לבנייה הפיניקית.

▲ תצוגה של שרידים הלניסטיים באולם

פעולות השימור כללו ייצוב חתכי אדמה שנוצרו בחפירה, ייצוב הקירות הפיניקיים ובסיסי האומנות הצלבניות שחדרו דרך השכבות הקדומות עד סלע האם.

בור החפירה המציג את הממצאים ההלניסטיים נתחם על ידי פתח אליפטי ומעקה, המאפשרים לקהל הצצה אל נדבך זה בעברה של עכו.

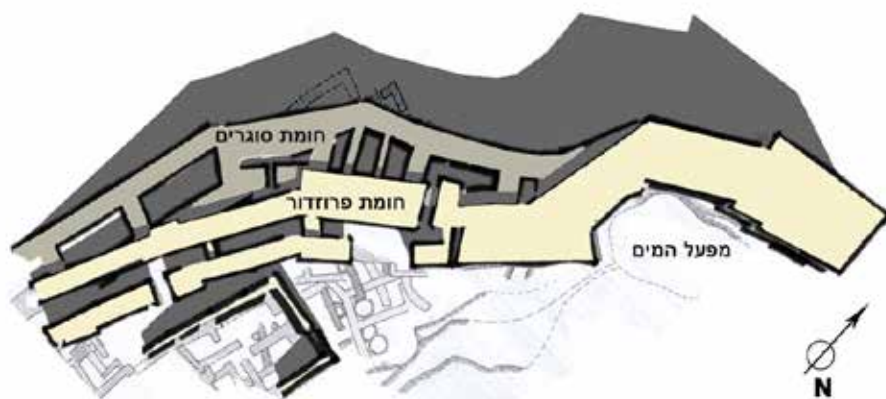
בחפירות של המכון לארכאולוגיה באוניברסיטה העברית, שאותן ניהל א. בן תור, נחשפו בתל שתי מערכות ביצורים, זו על גבי זו, מתקופת הברזל ב'.

חומת העיר הקדומה (המיוחסת לתקופת הברזל ב' - המאה ה־10 וראשית המאה ה־9 לפנה"ס) היא חומת סוגרים. חומת כאלו מצויות גם בתל מגידו ובחצור. בחפירה נחשפו כ־40 מטר ממנה, ורוחבה כ־5 מטר. החומה בנויה מחדרים צמודים, שהגישה אליהם היא מתוך העיר. חללים אלו שימשו למגורים, לבתי מלאכה ולאחסנה. בתקופות מלחמה מילאו את החללים באדמה כדי לחזק את החומה. לחומה זו נצמדו מבני המגורים. החומה הקיפה, כנראה, מפעל מים שטרם נחפר במלואו, וסמוך אליו נמצאה תעלת הניקוז שנבנתה כחלק מהחומה.

▲ תכנית הביצורים מתקופת הברזל ב'. חומת הסוגרים ומעליה חומת הפרוזדור  
עיבוד: אדר' מרטנר על בסיס פרסום א. בן תור.

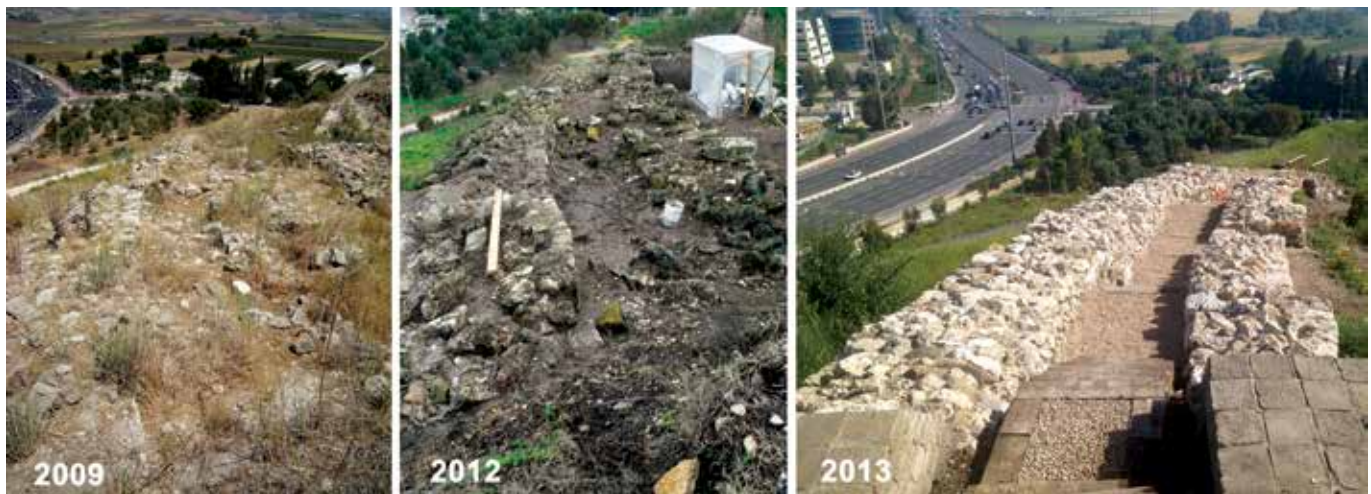
◀ מסלול מוצע בין קירות חומת הפרוזדור  
עיבוד: אדר' י.שאלתיאל על בסיס תצ"א מפרסום א. בן תור

התכנון מציע מסלול מעגלי בתוך חומת הפרוזדור, מנקודת תצפית במערב החפירה (קיימת) לתצפית במזרחה (מתוכננת), ולאורכו שילוט והמחשה. הטיפול כולל כיסוי חלקים מהחפירה והשלמת מורדות התל. עבודות השימור כוללות את ייצוב שרידי הביצורים ואת שחזור הפן החיצוני שרובו התמוטט בשנים שעברו מאז נחשף. מקצת הנדבכים העליונים של החומה היו, כנראה, בנויים מלבני אדמה. לבנים בודדות שנשרפו בתהליכי החורבן שרדו ונמצאו בשפכי התל. מידות הלבנים וטכניקת הבנייה נקבעו מתוך

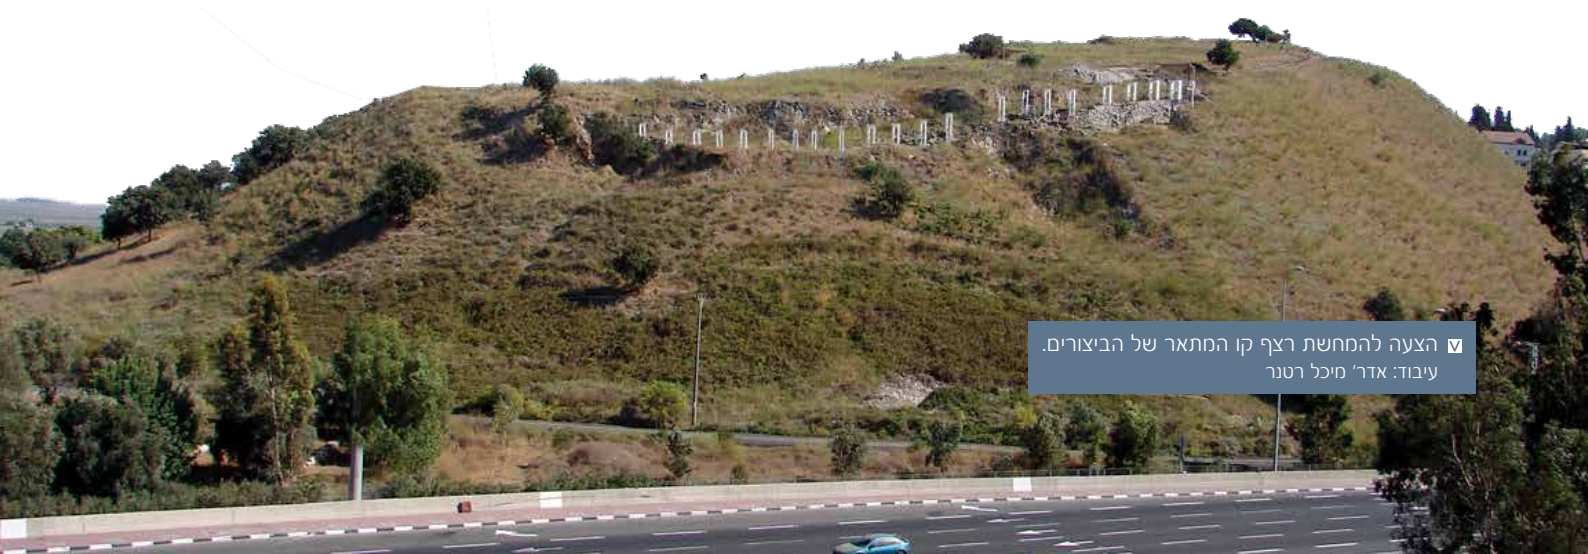
✓ הצעה להמחשת רצף קו המתאר של הביצורים.  
עיבוד: אדר' מיכל רטנר

השוואה לממצא מאותה תקופה בתל לכיש ובתל מגידו. בהתאם לערכים התרבותיים של הביצורים ולסוגיית האייקון שביקשנו ליצור, עסקנו רבות בחזות הביצורים. ראיון חשיבות גדולה בהדגשת רצף קו המתאר של החומה. בחנו אפשרויות רבות להדגשת רצף זה בשימור, בשחזור ובשילוב אלמנטים מודרניים. אף שהעלינו מספר הצעות להדגשת הרצף, העדפנו בשלב זה, להשקיע, ככל הניתן, בעבודות השימור ודחינו את ההחלטה בעניין זה, זולת נושא הארת קו הביצורים.

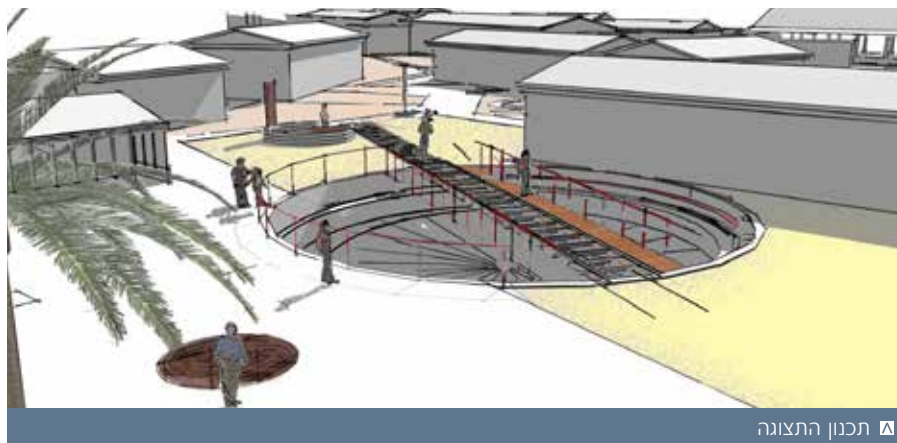
▲ תכנון התצוגה

התכנית ביקשה ליצור, בשלב ראשון, תצוגה טכנולוגית של מתקני הרכבת. עם חשיפת הסובבן ושימורו נוצרה רחבה המאפשרת תצוגה של מתקנים נוספים, חלקם עדיין קיימים בשטח התחנה. הבאר העות'מאנית ומתקן המים ה"גמל" נמצאו בשולי הסובבן. את מגדל המים העות'מאני, מתקן אופייני לרכבת העות'מאנית, הצענו לייצג על ידי סימון לגובה של 60 ס"מ, ובכך להעשיר את הסביבה בתכנים. נוסף לכך, הצענו לפנות מספר כלים צבאיים המוצבים במקום כדי ליצור קשר עין עם מתחם "התחנה" (העירוני) המשוקם.

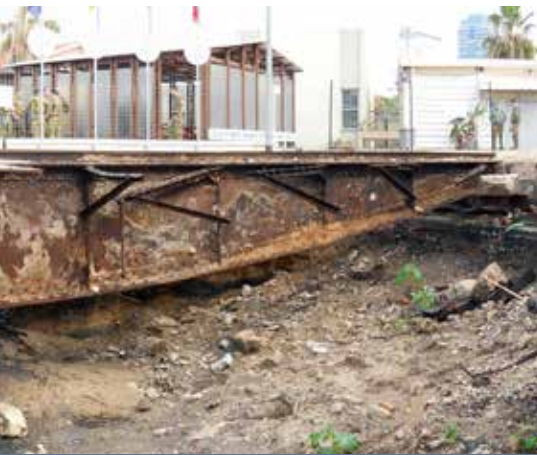
▲ אחת מקורות הסובבן לפני השימור

הסובבן הוא מתקן עגול הנמצא בקצה המסילה ושימש לשינוי הכיוון של הקטרים. מדובר בקונסטרוקציית ברזל, מעין גשר, שעליה מסילה והיא סובבת על ציר מרכזי. קוטר המתקן 19 מ' ועומקו כ־2 מ'. משני צדי המסילה היה מדרג עץ. הקטר היה עולה על מסילת הסובבן, ואז מספר אנשים היו מסובבים אותו באופן ידני לכיוון הנסיעה. בתחתית המתקן הותקנה מסילה היקפית עגולה שאפשרה את סיבוב הגשר.

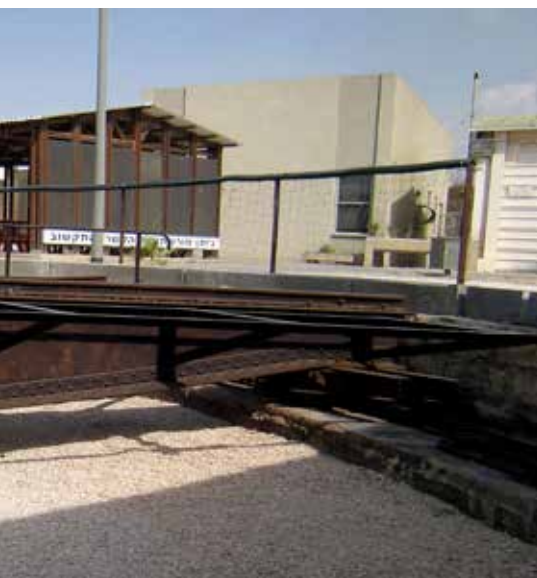
▼ הסובבן לאחר השימור

עד כה נעשו עבודות לשימור הסובבן. הן כללו חפירה של המתקן, חשיפה של קירות התמך שלו ושיקומם. איכותו הגבוהה של הברזל

**הסובבן.** המתקן המעניין ביותר שזוהה בסקר הוא הסובבן של קטרי הקיטור. הוא הותקן עם הקמת הקו ועבר התאמות, כדי שיוכל לשמש את הקטרים המנדטוריים. בין השנים 1965-1975 נקבר הסובבן באתרו עד לחשיפתו מחדש ב־2011, עם תחילת עבודת רשות העתיקות במקום. זהו הסובבן היחיד בארץ הנמצא עדיין באתרו.

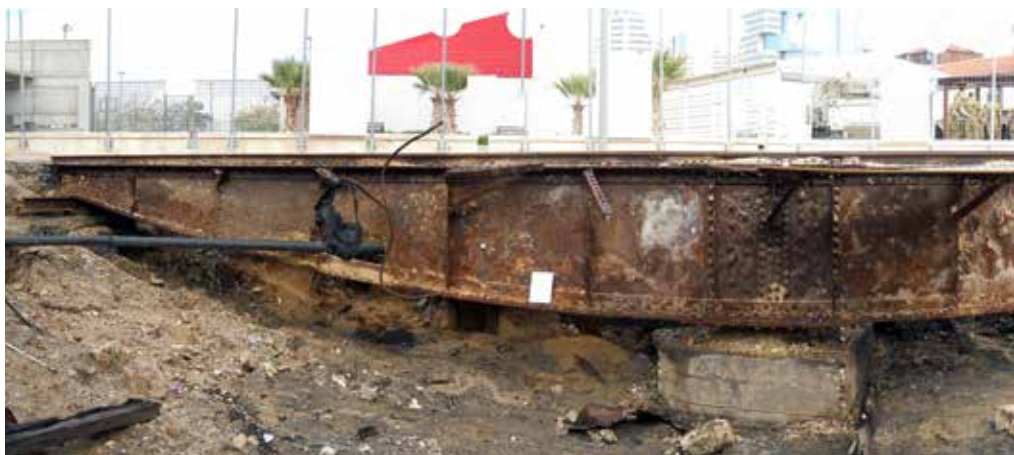
▲ קורות הסובבן, לאחר טיפול

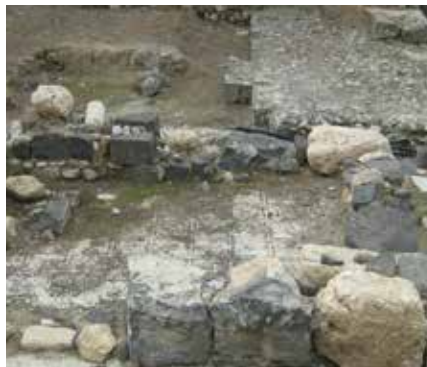
▲ פסיפסי אכסניה לפני

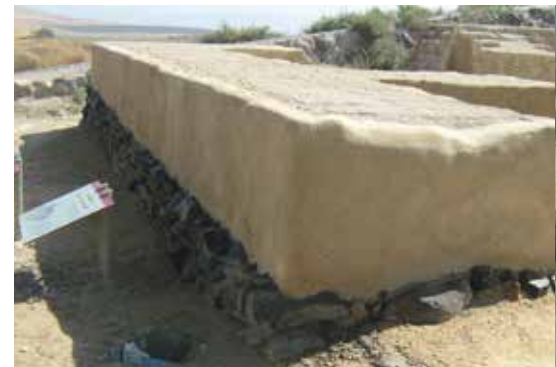
▲ בית המושל אחרי

לבית המושל, שהגדירה את הפעולות שיש לבצע בתום פרויקט השימור של המבנה. התכנית הגדירה, כי פעילות התחזוקה תבוצע אחת לשנה בחודשים אפריל-מאי. בהתאם לתכנית זו ביצענו השנה הדברה של הצמחייה, חידוש טיח בוך לכל המבנה והסדרת הניקוזים בשטח המבנה.

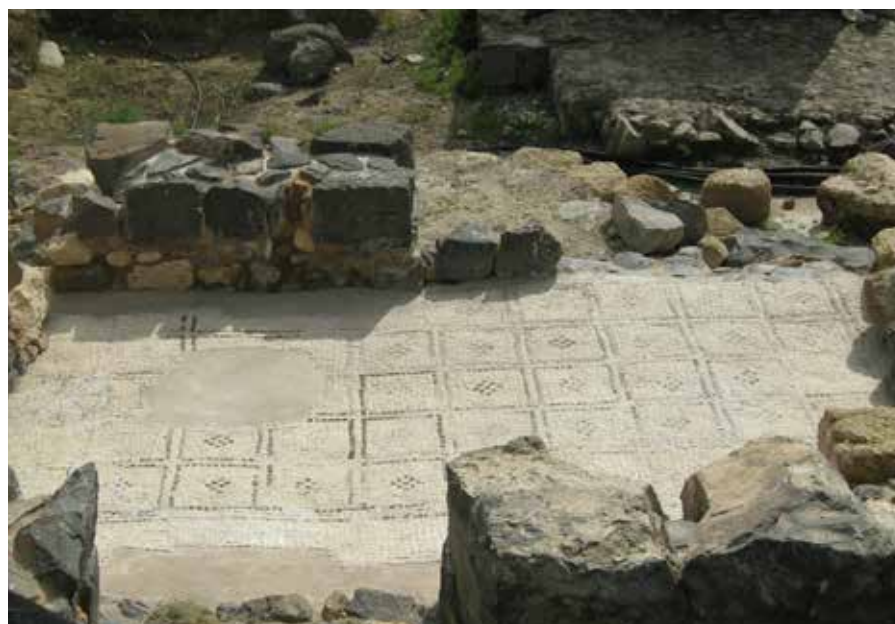
▲ פסיפסי אכסניה אחרי

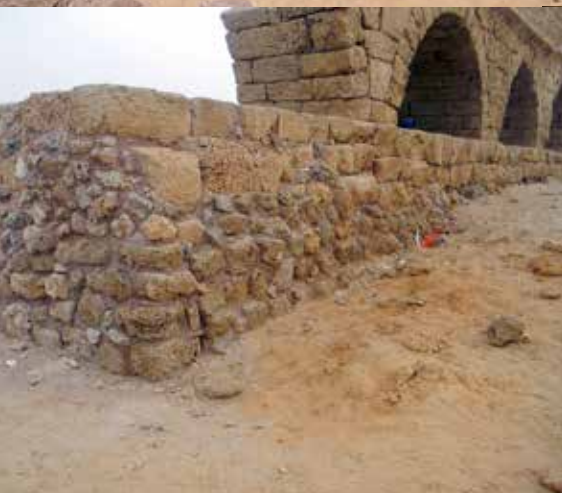
▲ איורים 7, 8 | יסודותיה של אמת המים, לפני עבודת השימור ואחריהן

והשמת חומר חדש. פעולות לשימור פסיפסים: ייצוב שכבת טסלטום, חידוש 'אינטגרציה' במקטעים חסרים (לקונות) והמחשה ויזואלית של מתווה העיטור המקורי (איורים 1, 2), ייצוב שוליים ושחזור פסיפס בוילה הרומית שבפלסטרה הגדולה; טיפול ברצפת אופוס סקטילה בבית המרחץ ובהצגתה לקהל באמצעות בניית גטיב ללוחות האבן בחומר מליטה (איורים 3, 4); שיקום גן הפסלים (איור 5, 6) והסדרתו, ייצוב יסודותיה של אמת המים (איור 7, 8), ייצוב שולי טיח.

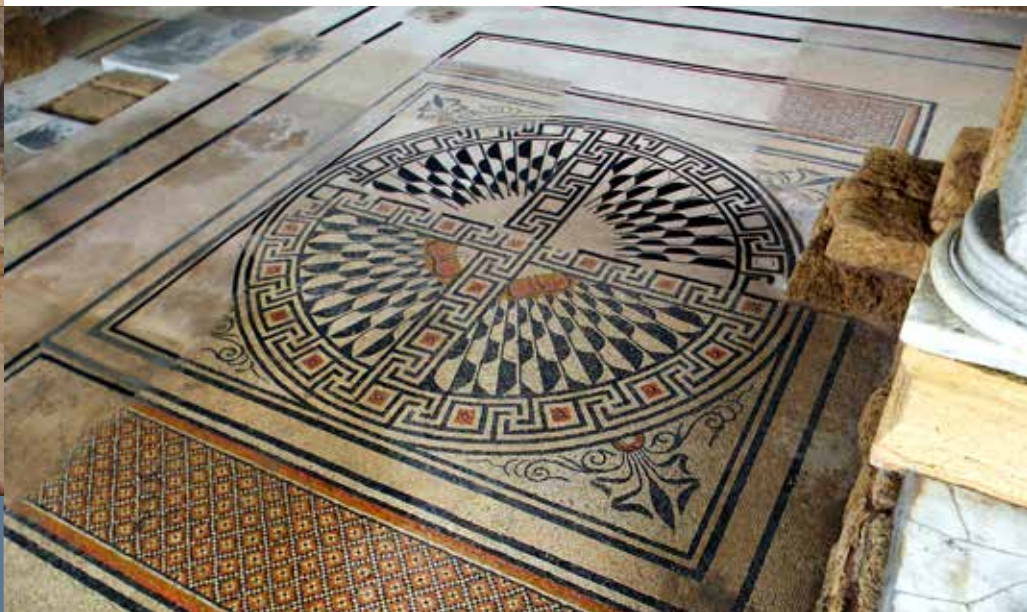
▼ איורים 5, 6 | גן הפסלים לפני עבודת השימור ואחריהן

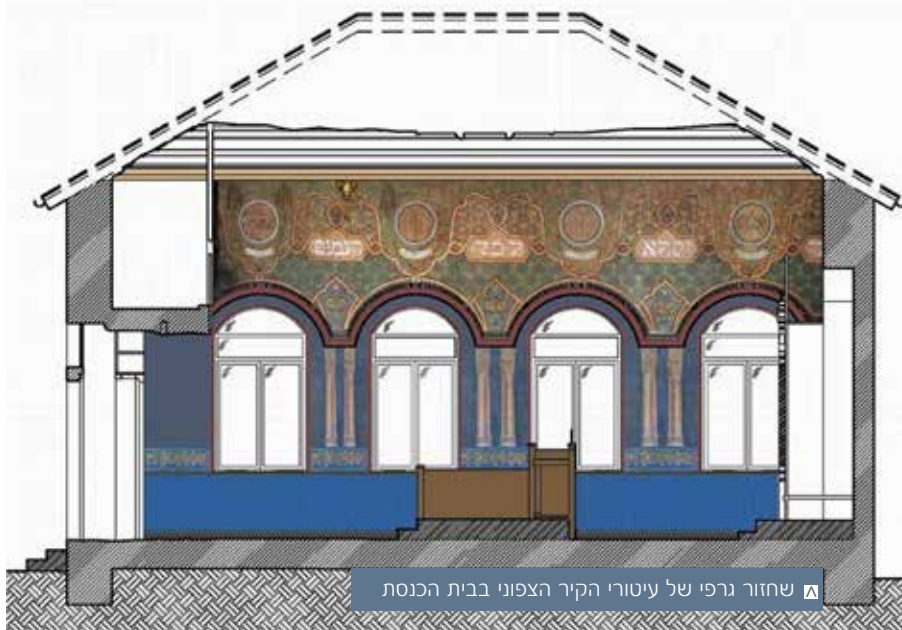
▲ שחזור גרפי של עיטורי הקיר הצפוני בבית הכנסת

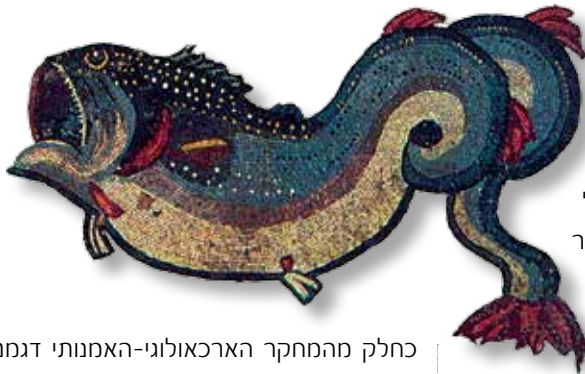
הסינופיה נמצאה מתחת לאחד הספינים של הפסיפס הגדול (שטח כולל: 150 מ"ר), שעיטר את רצפתה של וילה בת המאה הד' לסה"נ בלוד. בספין זה מתוארת סצנה ימית, ובה דגים וספינות. האייקונוגרפיה של הסצנה הימית עשויה להצביע על כך, שבעל הווילה היה סוחר עשיר, שהתעשר הודות לעיסוקו בסחר ימי. הסינופיה צוירה על שכבות הטיח העליונות, הדקות, של תשתית הפסיפס (sovrannucleus), ומעליה הונחו אבני הפסיפס.

הפסיפס מלוד מוכר כאחד הפסיפסים היפים שנתגלו בארץ. כאשר הוצא הפסיפס במהלך העבודות לשימורו, התגלתה סינופיה ייחודית, ונחשף מידע חדש על החומרים ועל השיטות ששימשו בבנייתו. ביוון העתיקה ובעולם הרומי שימשה הסינופיה, הסקיצה לציור, מתווה להנחת אבני הפסיפס הצבעוניות על קירות או על רצפות. בעידן הקלסי צוירה, הסינופיה בדרך כלל בצבען אחד, לרוב אוכרה אדומה או פחם שחור. מציאתה של סינופיה צבעונית מתחת לרצפת הפסיפס בלוד היא לכן ייחודית, והיא ממצא מיוחד גם בתחום תולדות האמנות הקלסית.

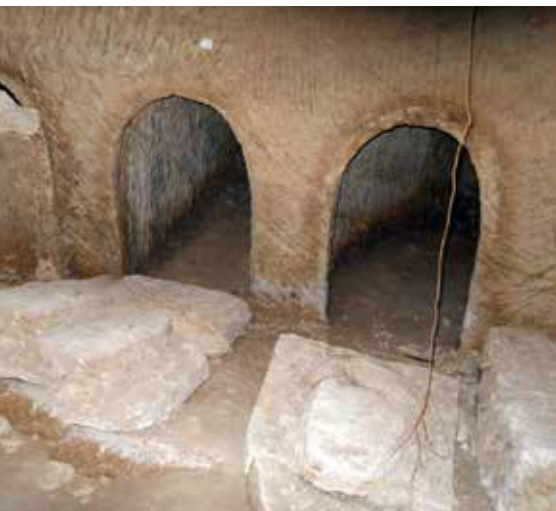
מערות קבורה מן המאה הראשונה או השנייה לסה"נ. את הנק לפתחי הכוכים גרמו שודדי עתיקות

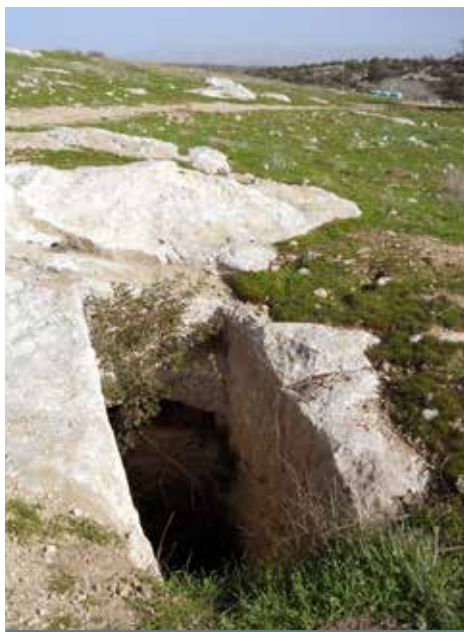
▲ דוגמה למערת קבורה מימי בית שני הסמוכה לשביל אך נעלמת מעיני המטיילים

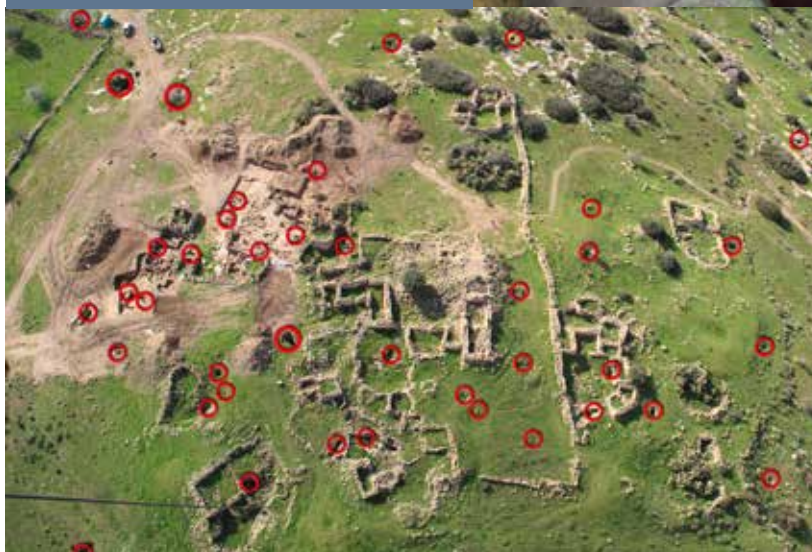
▼ צילום אוויר של ראש גבעת בורגין ועליו סימון עשרות פתחי מחילות מסתור וחללים תת-קרקעיים אחרים (עיבוד על גבי צילום של SkyView)
