# דבר עבר

עלון רשות העתיקות, גיליון מס' 19 | דבר עבר | יולי 2013 | אב תשע"ג

## דבר המערכת

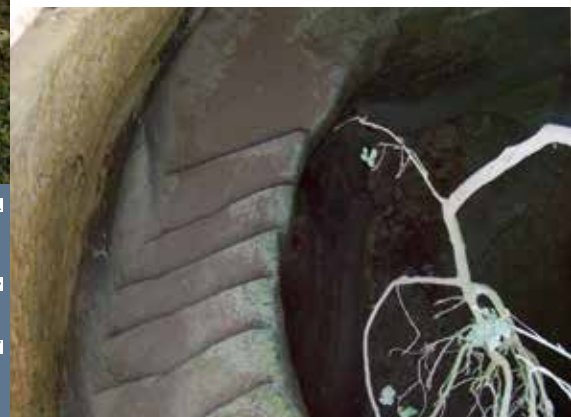
▶ בור מים חצוב בעל מדרגות ספירליות במדרון הצפוני של בורגין

הבולטים ביותר בשטח. אנשי הקק"ל הצטרפו לסקרי השטח ותרמו לתכנון "שכבה" נוספת של ערכי הטבע בעלי המשמעות במרחב. בניתוחים ובסריקות נתגלו לנו שרידים מעניינים שקיומם או תוכם לא היה ידוע כלל, דוגמת מדרגות חצובות, שנתגלו רק באמצעות תצלום בלון או בור מים חצוב בעל מדרגות ספירליות היורדות לקרקעיתו. בור הנפוץ באזור תל-מרשה אך נדיר באזור זה. במקרה אחר ירדנו לבור מים מוכר במרכז האתר

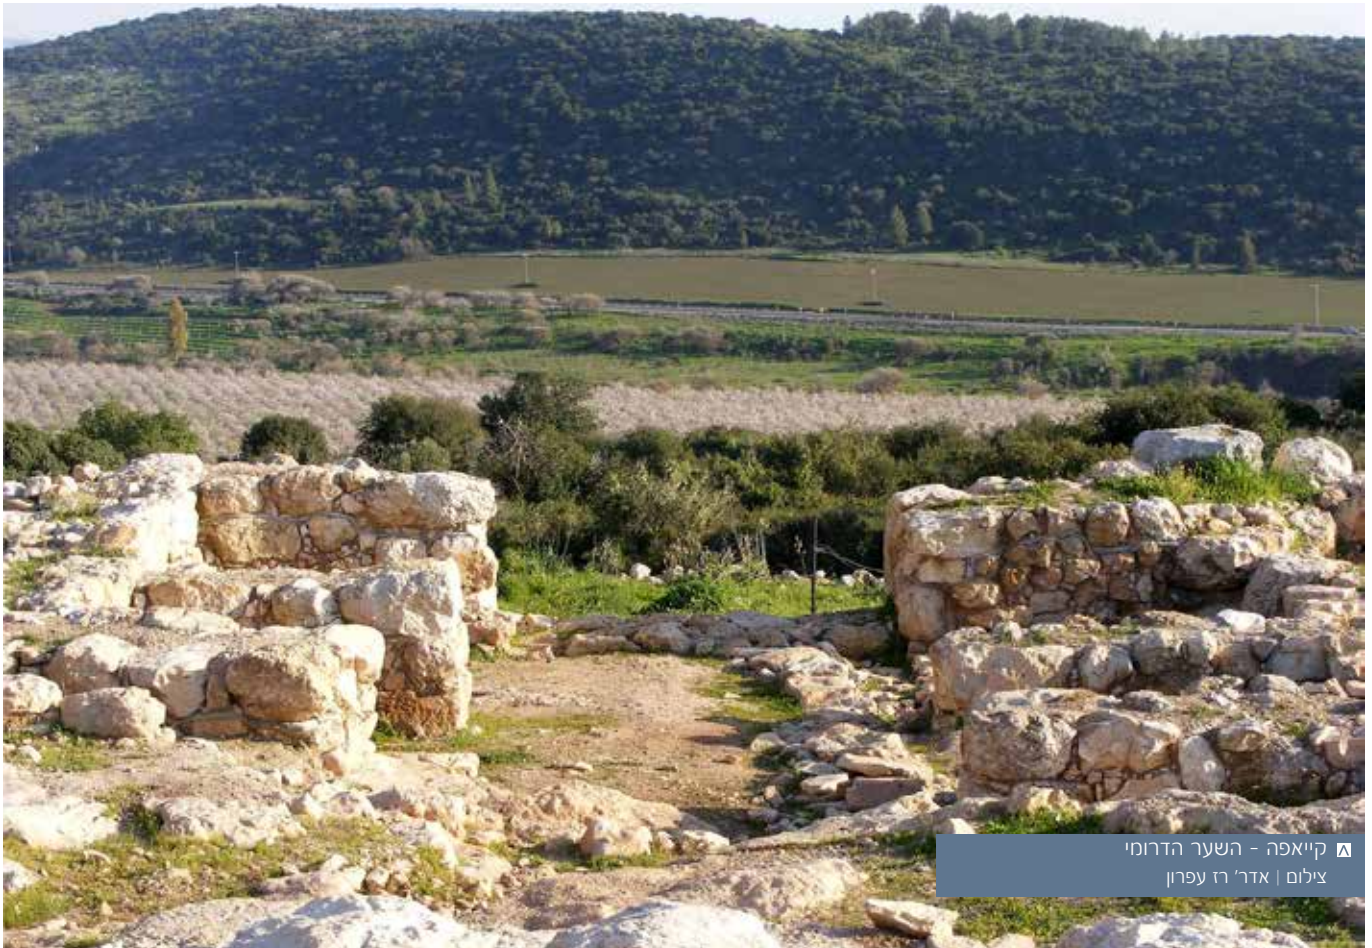
▲ קייאפה - השער הדרומי  
צילום | אדר' רז עפרון

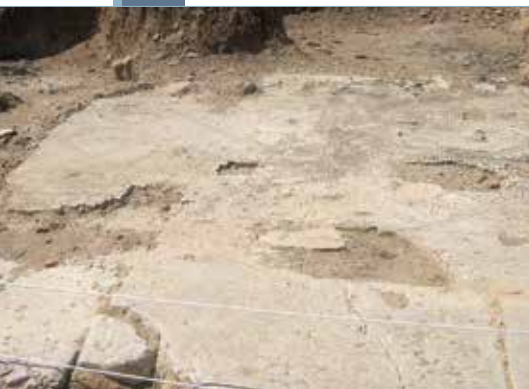
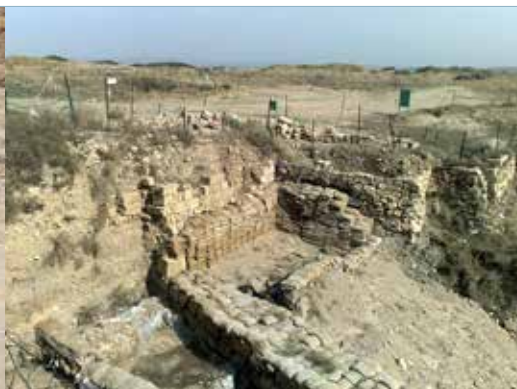
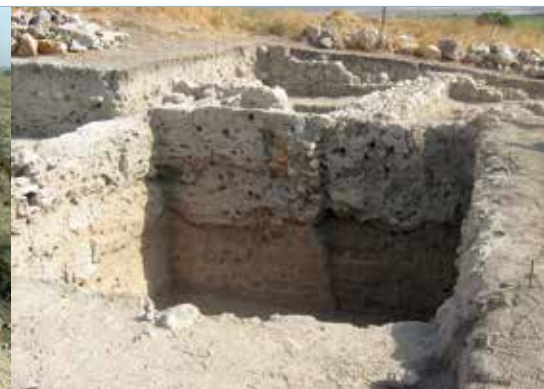
פרטים מהאתרים: תל קדש, שבטה, תל רחוב

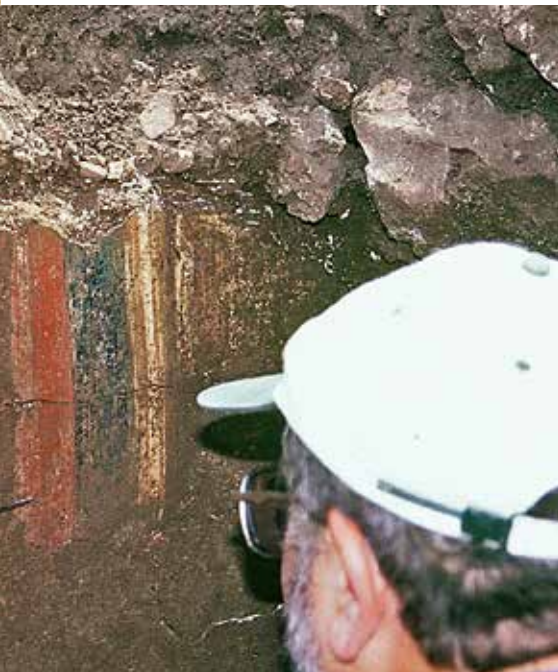
איור 2 | ניקוי ראשוני של ציור הקיר ביוזפת משאריות האדמה היבשה במברשות ובאזמל. מטרת הניקוי בשלב זה היא לאפשר הבנה ראשונית של המצב הפיזי של הציור ולהעריך את המשמעות שלו כבסיס לקבלת החלטות על המשך החפירה ואופן הטיפול. ניקוי יסודי יותר ייעשה בשלב מאוחר יותר במעבדה או בשטח לקראת התצוגה של ציור הקיר.

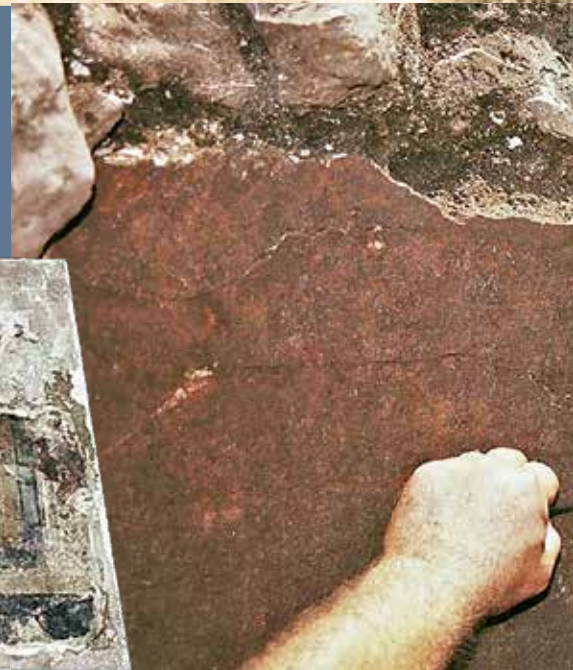
איור 3 | במקרים רבים המצב הפיזי של חלקים במפולות או של ספינים לפני הוצאה הוא שביר ומתפורר, ולכן נדרש לייצב אותם לפני איסופם והעברתם למעבדה. בתמונה נראה ייצוב של ציור הקיר ביוזפת באמצעות בד גזה והדבקה בחומרים הפיכים לפני הוצאתו.

המדריך מפרט את שלבי העבודה העיקריים בחפירה ושימור של טיח, סטוקו וציורי קיר על פי שלושת מצבי ההשתמרות וסוגי ההתערבות: חשיפה של החתיכות המנותקות וטיפול בהן; חשיפה של ציור הקיר, הוצאתו וטיפול במעבדה וטיפול בציורי קיר באתרם. שלבי העבודה כוללים מדידה, חשיפה, ניקוי (איור 2) וייצוב ראשוני באתר (איור 3), איסוף חלקי ציור קיר או הוצאת ספין והרכבה

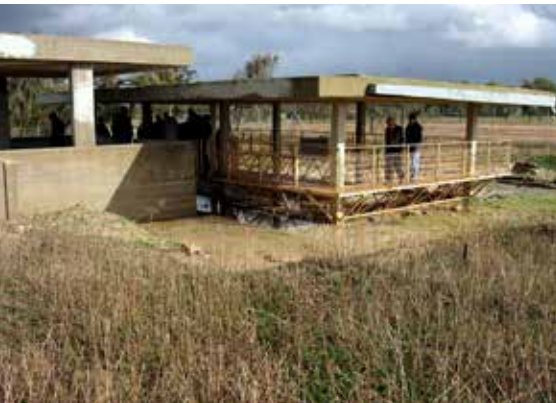
▲ איור 1 | גג הבטון שנבנה במעון נירים בשנת 1977 ולא נע מי הנגר להתנקז אל הפסיפס. צילומים | יעל אלף

מגשם, מי נגר או קונדנסציה (עיבוי). אמנם מרבית הקירויים מספקים הגנה מגשם, אך בחלק מהאתרים נמצא שניקוז מים מהגג ומי נגר מהאתר לא תוכננו כראוי, ואלה התנקזו לאזור הפסיפס וגרמו לו נזק רב. כך לדוגמה בית הכנסת במעון נירים. בעקבות החפירה של בית הכנסת במעון נירים בשנת 8-1957, הפסיפס הוצא, הועבר לתשתית מבטון מזוין והוחזר לאתר תחת קירוי שנבנה בשנת 1977. קירוי זה לא מנע

הצטברות של אבק וחול, ושמש ישירה שפגעה בתנאי הצפייה בפסיפס, עם זאת, הבעיה העיקרית הייתה קשורה לניקוז מי הנגר באתר. הבניין ממוקם בתחתית שקע באגן הניקוז של נחל הבשור ובזמן הגשם מי הנגר נאספו לתוך הפסיפס, נוסף למים שנוקזו מהגג. למעשה, הגג המסיבי, שימש בעיקר להצללה ולא חסם כניסה של מים לרצפת הפסיפס (איור 1). הרטיבות האיצה את הקורוזיה של מוטות הזיזן ביציקת הבטון, ואלו גרמו להתנפחות הפלדה עד למצב שבו הבטון נסדק ואתו התפוררו חלקים מהפסיפס (איור 2).

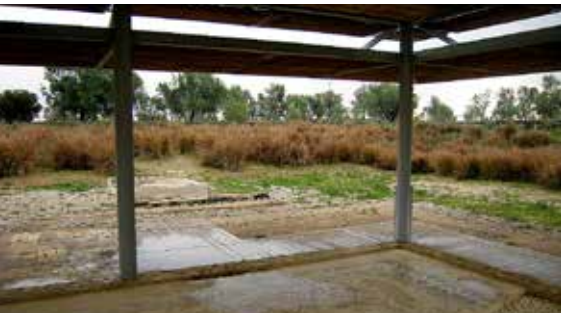
▲ איור 2 | הרטיבות גרמה להתפוררות של יציקת הבטון ולהתפרקות של הפסיפס

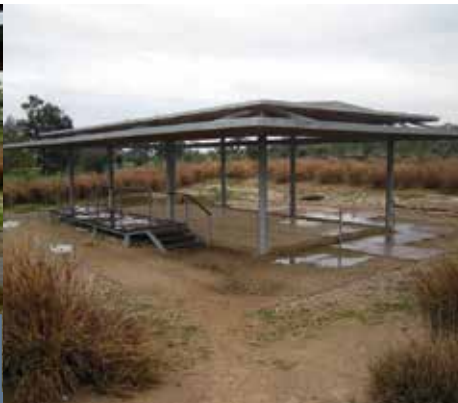
▲ איור 3 | תכנון מחודש של האתר כלל החלפה של הגג וטיפול בניקוז מי הנגר באתר

תשתית הבטון והפסיפס הונח על תשתית חדשה מחומר מליטה על בסיס סיד. התכנון החדש של האתר כלל החלפה של הגג בקירוי מבנייה קלה עם לוחות פוליקרבונט וטיפול במערכת הניקוז של הגג ומי הנגר (איור 3). בשנת 2009 הוחזר הפסיפס למעון נירים בטקס חגיגי. ביקור ביום גשם שנה מאוחר יותר גילה, שסביבת הפסיפס מנוקזת היטב, אך גשם דולף על קורות העץ והפסיפס מהחיבורים של לוחות החיפוי (איור 4).

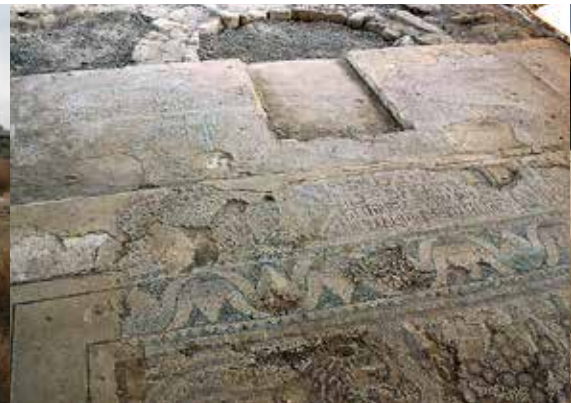
▲ איור 4 | בשנת 2009 הוחזר הפסיפס לאתרו על תשתית חדשה מחומר מליטה על בסיס סיד. ביום גשם נראה, כי סביבת האתר מנוקזת היטב, אך מים דולפים מהגג בשל כשל בחיבורים של לוחות החיפוי

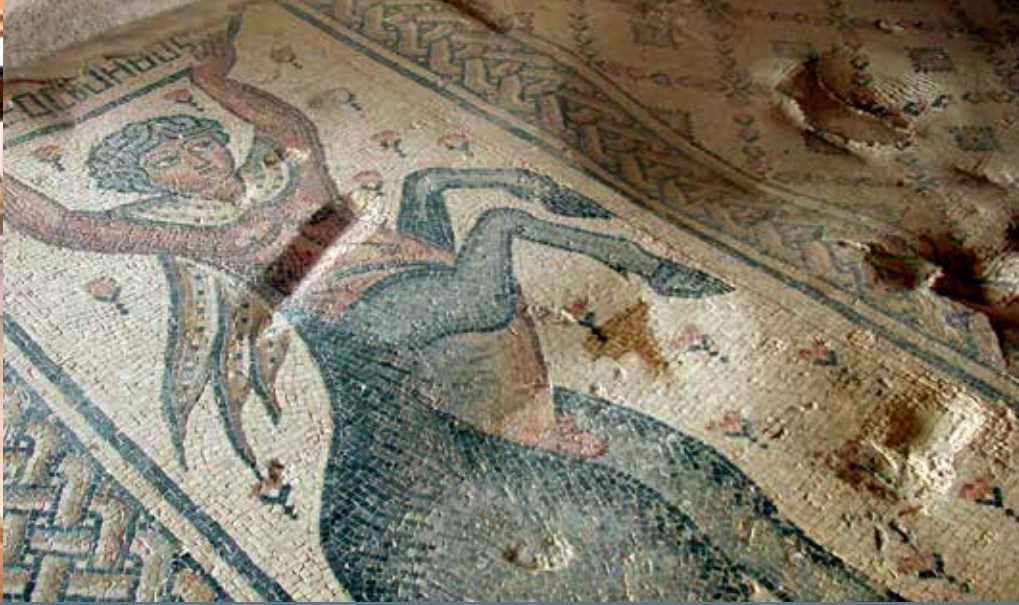
▲ איור 6 | ספין הקנטאור רטוב ממים הנוטפים מהגג

גורם הסיכון העיקרי לפסיפסים ולשרידים ארכאולוגיים בכלל, קשור לרטיבות כתוצאה

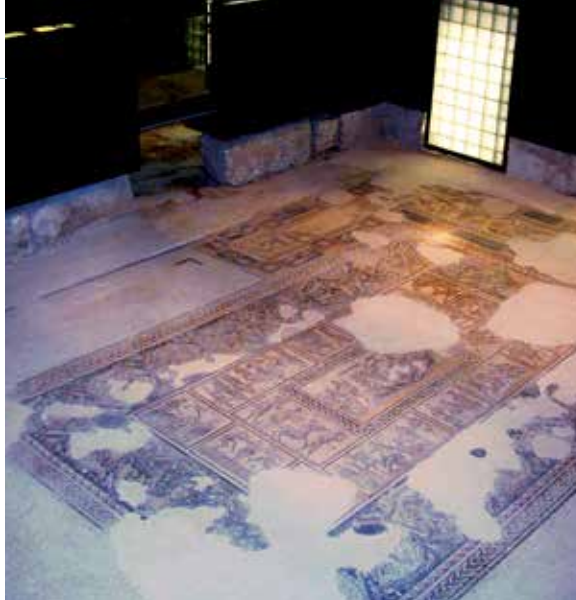
▲ איור 9 | חלל הפנים הכהה מעל פסיפס דיוניסוס ממקד את המבקר בפסיפס באופן מנותק מהקשר האדריכלי והעירוני

דרמטית. הקירוי הבנוי על חלקה הצפוני של הווילה, ניתק אותה מהחצר הפריסטילית שנתרה בחוץ ללא פיתוח (איור 8). חלל הפנים הכהה ממקד את המבקר בפסיפס המואר כביצירת אמנות במוזאון (איור 9), וגורע מהחווייה של האיכויות המרחביות של הווילה ושל הפריסה העירונית.

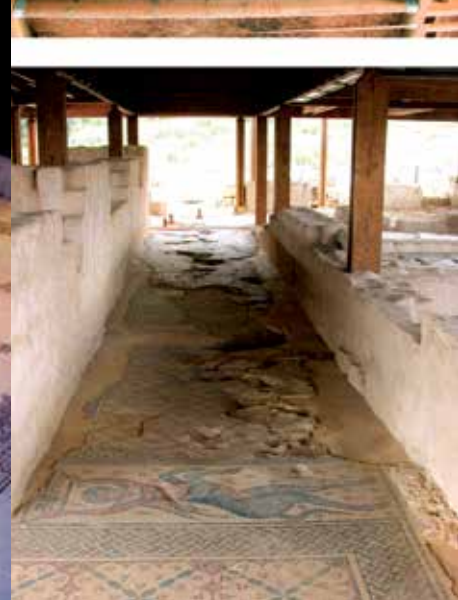
▲ איור 7 | ציפוי הנחושת של הגג גורם לעיבוי, ובמקומות שבהם שיפוע הגג אינו מספיק להולכת המים החוצה, המים מטפטפים באופן ישיר על הפסיפס

מטר רבוע ובמחיר של כ־500,000\$ (איור 5). באוקטובר 2006 הופתענו למצוא את פנל הקנטאור רטוב ממים הנוטפים מהגג (איור 6). בבירור נתגלה שבזמנו אמנם תוכננה שכבת בידוד בגג, אך במהלך הבנייה הוחלט לוותר עליה כדי לחסוך עלויות. (שכבר חרגו גם כך מהתקציב). כתוצאה מתנאי האקלים באזור ומהמוליכות התרמית הגבוהה של הנוחשת נוצר עיבוי על שכבת העץ, ובמקומות שבהם שיפוע הגג אינו מספיק (כמו במסדרון מעל פנל הקנטאור) המים מטפטפים ישירות על הפסיפס (איור 7).

דוגמה זו מלמדת שהמפתח למניעת רטיבות מעיבוי בגגות קשור לאוורור נאות, זווית מספקת של שיפוע הגג ובחירת חומרים מתאימה. מקרה זה מעלה שאלות בעניין קבלת ההחלטות בזמן התכנון וההקמה של הקירוי והצורך באיזון בין השיקולים העיצוביים לצורכי השימור של הפסיפס ותחזוקתו.

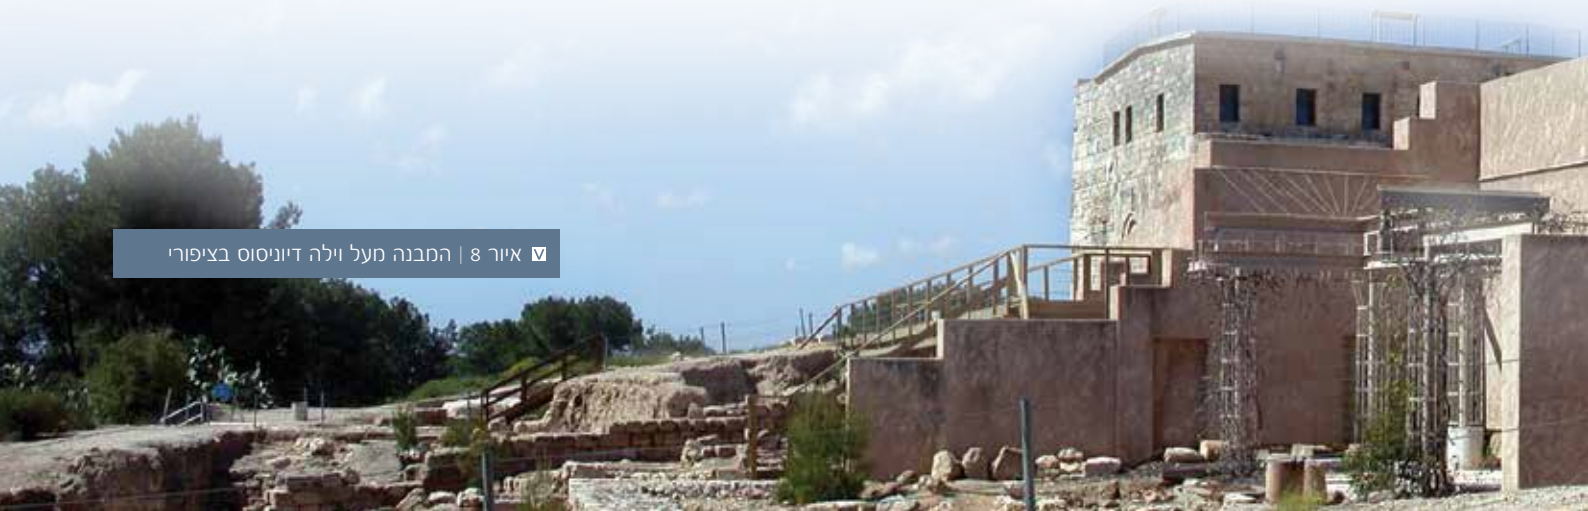
▲ איור 8 | המבנה מעל וילה דיוניסוס בציפורי
