הכרזת האתר: י- 1091 עמ' 1461 18.5.64 IAA: 2786/0

רחוב: שדרות הנשיא בן צבי, דרך רופין.
תאור כללי: מצד מהתקופה הממלוכית, מערות קבורה.
הקשר סביבתי: אתר בשצ"פ בלב המרקם האורבני.

Mameluke Fort

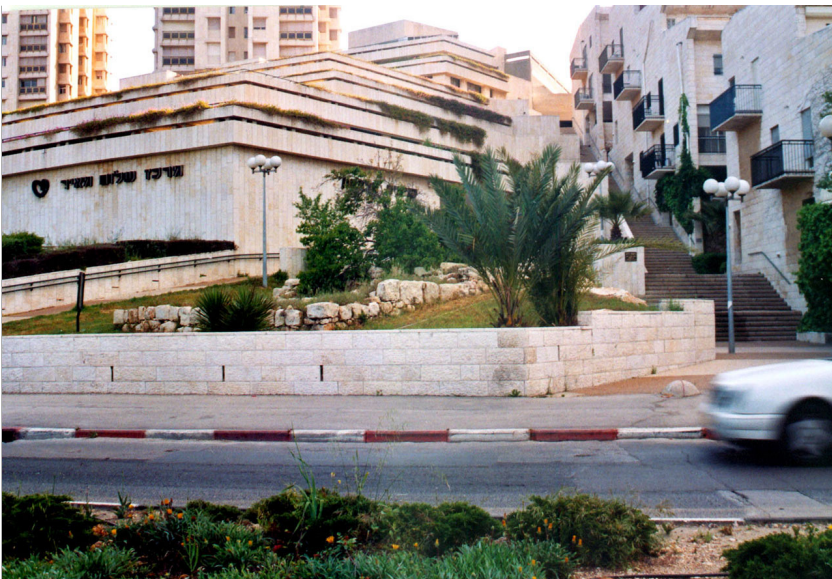
האתר על רקע 'מרכז שלום מאיר'

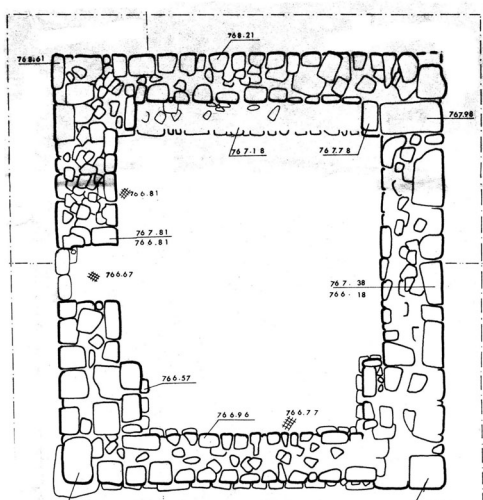
שרידים של מצד או מגדל שמירה המתוארך ככל הנראה לתקופה הממלוכית. המבנה בנוי אבן גויל ופתחו לכיוון צפון. קירות המבנה נשתמרו עד לגובה של מטר ויותר ופינות המבנה חוזקו ע"י נדבכים פנימיים. כן נמצא ספסל בנוי בקירו המזרחי של המבנה. המצד משתלב ככל הנראה במערכת מתקני ההגנה שהקיפה את ירושלים. אפשר שהמבנה שימש גם בתקופה העות'מנית (ע"פ סקר ירושלים). במקור, ניצב המבנה בשטח עליו נבנו מגדלי וולפסון. שרידי המבנה פורקו ונבנו מחדש באתר הנכחי, סמוך ל'מרכז שלום מאיר'.

תכנית, מתוך: תיק שימור מס. 32, תחום שימור, רע"ת.

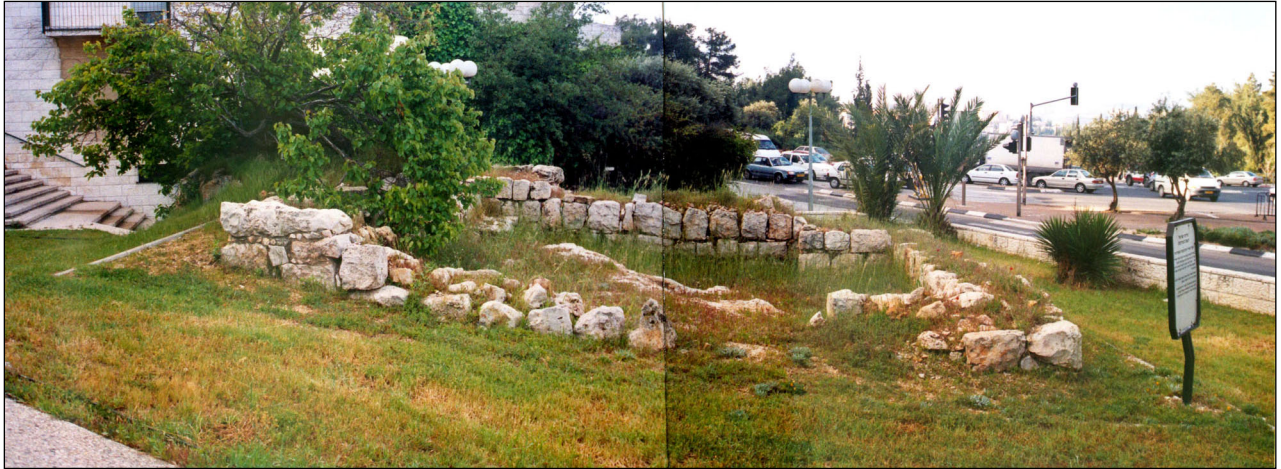
מצב השתמרות: טוב. האתר הועתק ממקומו המקורי למקומו הנוכחי. לא קיימות בעיות שימור באתר מלבד העדר תחזוקה.

מראה כללי

1. יש לבצע עבודות תחזוקה שותפת באתר.

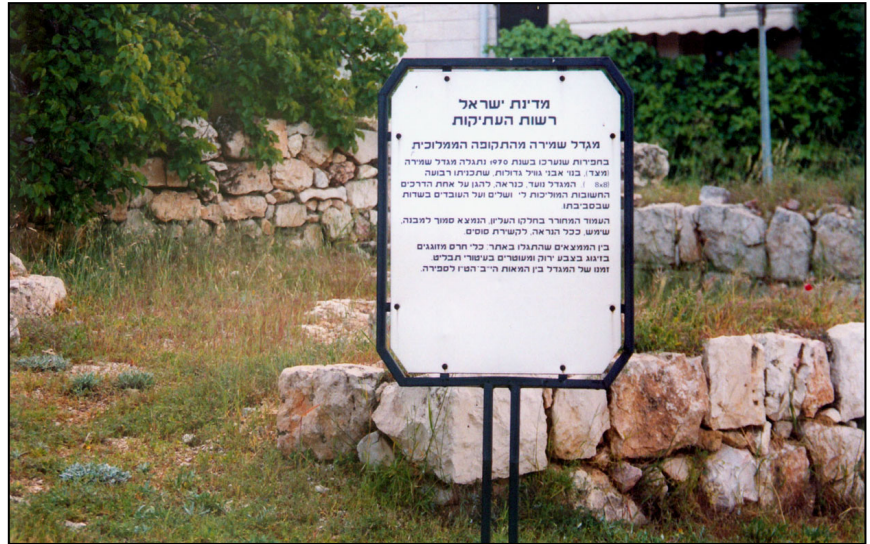
שלט הסבר

2. יש לדאוג למערכת שילוט חדשה באתר וסמוך לו.

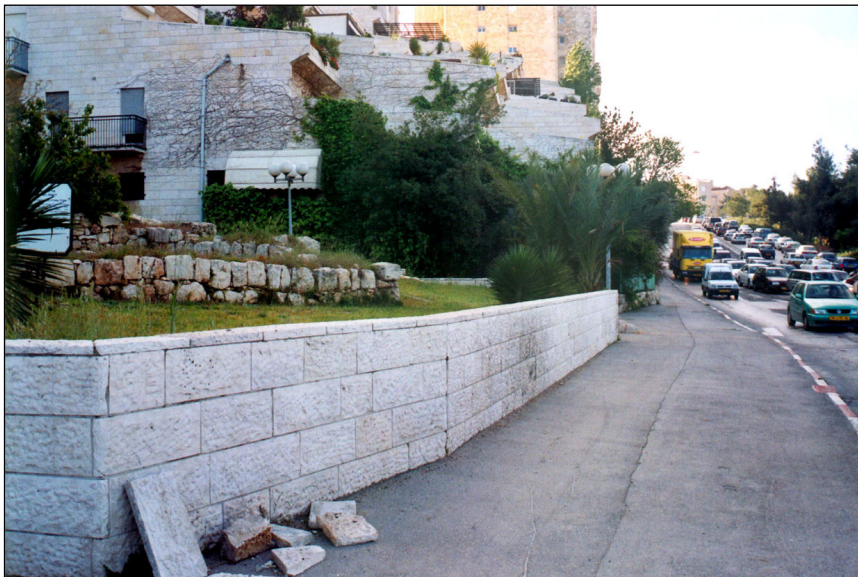
צומת הכבישים (רופין-בן צבי) שבסמוך לו שוחזר האתר הינו צומת כבישים עירוני מרכזי. סביב האתר נעשה פיתוח-נוף אך קשה להבחין בשרידים ללא הפניית תשומת לב מיוחדת.

האתר: הקשר סביבתי
