נ.צ.: 16580.12920  
גוש: 30435,36,38  
הכרזת האתר: י-4115 עמ' 30.5.93 2927 IAA: 2618/0  
רחוב: דהומיי, הרפוב' הדומיניקנית, הסביון, הסייפן.  
תאור כללי: רוגם, מערכת גתות.  
הקשר סביבתי: אתר בשצ"פ בלב המרקם האורבני

שמות אחרים: רג'ם א-טארוד

יעוד המקום: גן ארכיאולוגי פתוח.  
בעלות: מדינת ישראל  
מפעיל המקום: מנהל קהילתי עיר גנים.  
שימוש כיום: פעילות חברתית בנושאי טבע וארכיאולוגיה.

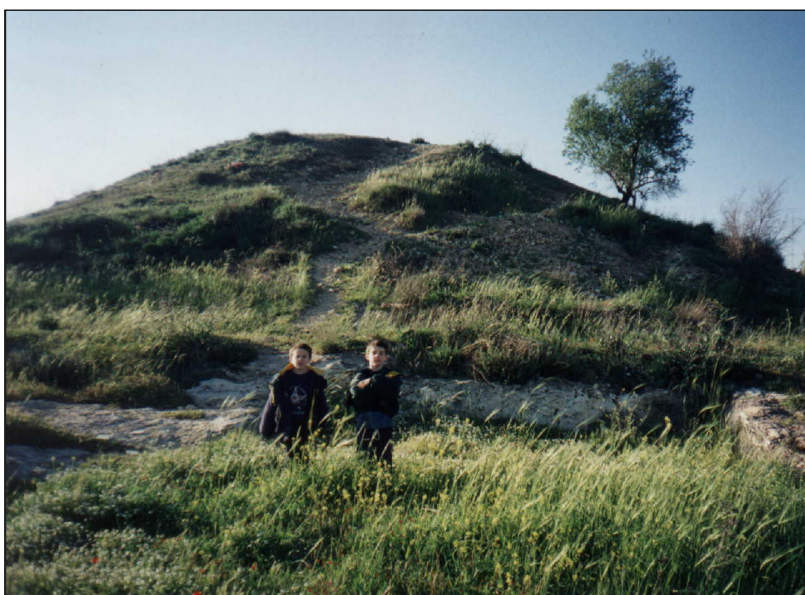
הרוגם: רוגם גנים הוא גבעה מלאכותית (או "גל אבנים") שהוקם במכוון בתקופת הברזל. רוגם זה הינו אחד ממכלול רגמים במערב ירושלים (כ 19 רגמים, ע"פ עמירן) והוא הגדול שבהם. קוטרו 42 מ' וגובהו 9 מ'. יש המייחסים לרגמים תפקיד פולחני הקשור אולי לקבורה (עמירן, ברקאי), לעומתם יש הסבורים כי יתכן ובניית הרוגם קשורה לאירגון הפעילות החקלאית באזור (גרינברג, צינמון) ראה "מידע נוסף".

רוגם גנים – מבט ממזרח  
מתוך: אתר המנהל הקהילתי, עיר גנים

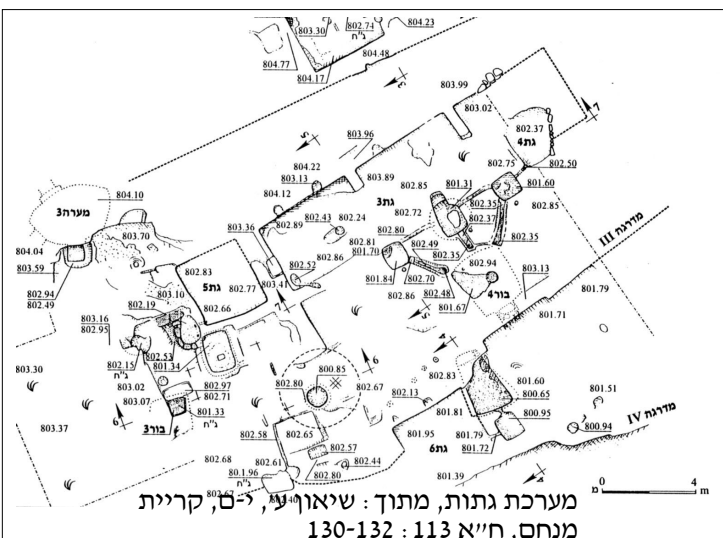
המתקנים: במהלך החפירה הארכאולוגית, נחשפה בצידו הדרום מזרחי של הרוגם מערכת מתקנים ליצור יין: גת (משטח דריכה, בור איגום ובור שקיעה), בורות איכסון מערות ועוד. המערכת פרוסה על פני ארבע מדרגות סלע. במדרגת הסלע השלישית קיימת מערכת מורכבת הכוללת משטחי דריכה ובורות איגום המקושרים למשטחי הדריכה בעזרת תעלות מקורות. במדרגה השנייה מצויה גת שהורחבה ורוצפה בפסיפס. שני גלילי אבן מוטלים בבור האיגום של גת זו. בכל שטח האתר ניתן להבחין בסימני חציבה משנית ובעדויות לפירוק מדרגות ורצפות. ניתן לזהות פעילות בשטח זה החל מתקופת הברזל ועד לתקופה הביזאנטית. (ע"פ ר. גרינברג)

מערכת גתות, מתוך: שיאון ע', י-ם, קריית מנחם, ח"א 113 : 130-132

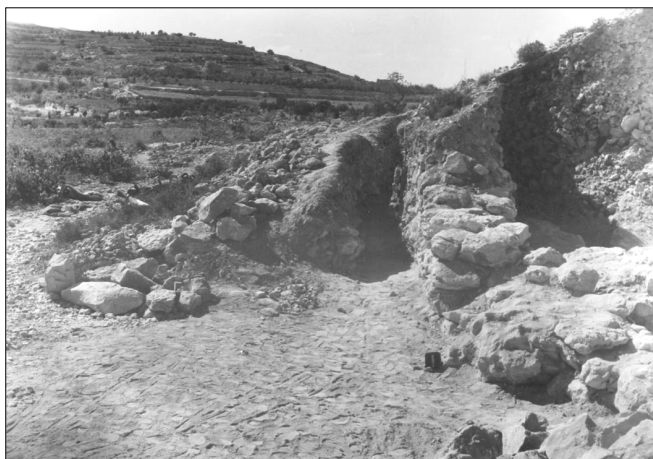
האתר בזמן החפירה, מתוך ארכיון הצילומים של רשות העתיקות

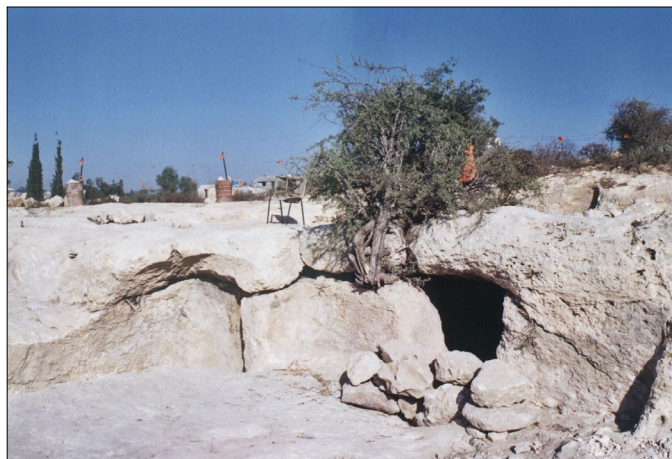
**מצב השתמרות:** סביב הרוגם מצויים מספר שרידי קירות בנויים גויל במצב השתמרות בינוני. רוב הגתות חצובות בסלע, אולם קיימים שרידים מועטים של משטח-דריכה עשוי פסיפס. בורות השקיעה והאיגום פתוחים ומהווים סכנה בטיחותית. נדרשת תחזוקה שוטפת, התקנת סבכות, ייצוב קירות, שימור פסיפס, שילוט, מערכת שבילים ועוד.

גת, בור איגום עם פתח צידי

יש להתקין מערכת סבכות ומעקות/גדרות. יש ליצור מערכת שבילים בשטח האתר. נערכה תכנית לפיתוח האתר ע"י רשות העתיקות - תחום שימור. יש לשמור על הרצועה הבנויה סביב האתר כרצועת הגנה בה לא תתאפשר תוספת בנייה מעל גובה הרוגם.

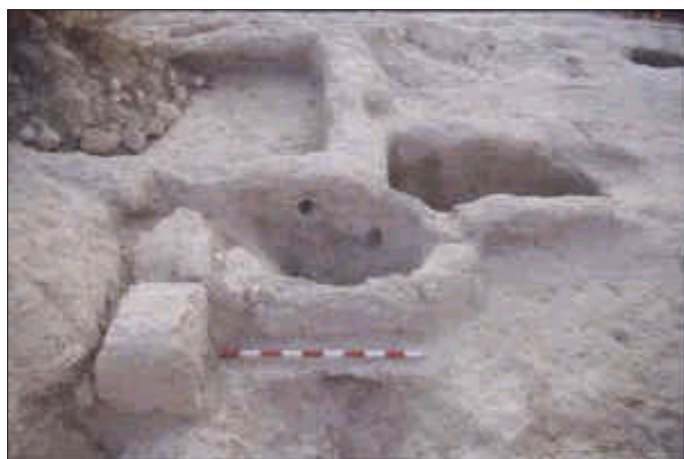
משטח דריכה, בור שיקוע ובור איגום.  
התמונה מתוך אתר האינטרנט: [www.ganim.org](http://www.ganim.org)
