# אמת המים התחתונה

## The Lower Aqueduct

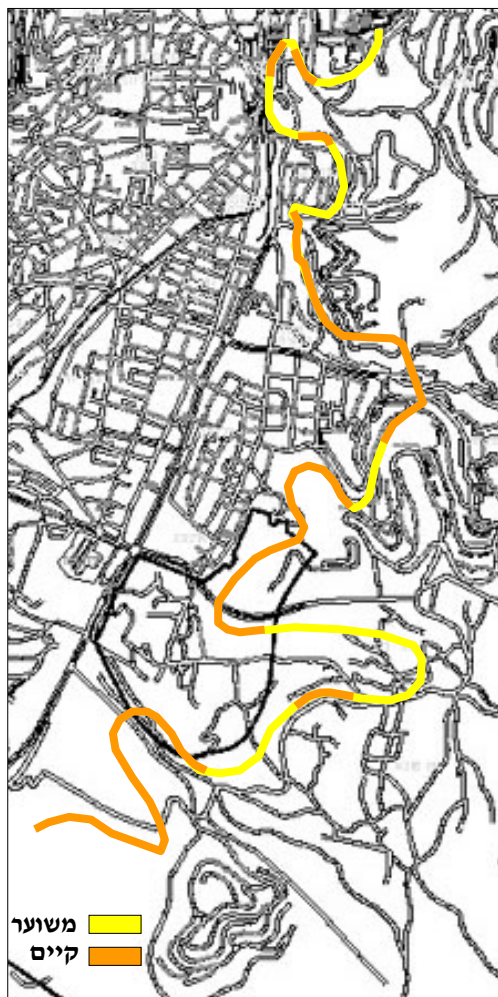
משוער  
קיים

**תאור הממצאים:**  
ראשיתה של האמה, בתחתית הבריכה התחתונה מבין בריכות שלמה, בגובה של כ-765 מ' מעל פני הים. האמה עוברת מרחק של כ-23 ק"מ, כשיעדה- בית המקדש בחר הבית, בגובה של כ-735 מ'. האמה נראית בבירור במדרונות 'גבעת הארבעה' בין שכונת הר חומה ודרך חברון, משם ממשיך תוואי האמה מתחת לכביש הראשי של צור באחר, ארנונה (מלון דיפלומט) בשכונת תלפיות מזרח עד למנהרה שנחצבה לשם כך (ראה כרטיס נפרד, אתר מס' 57). עם יציאתה מהמנהרה, ניתן להבחין בשרידי האמה המקורית, שהובילה מים לביה"מק, ואחרת גבוהה ממנה, מאוחרת, שהובילה מים לנקודה גבוהה יותר – יתכן ולחללי קמרונות ה"ניאה". צפונית למנהרה נראים שרידי האמה בבירור ביער השלום וכן בשכונת אבו משכנות שאננים, שם ניתן להבחין בשרידיה, ומשם, על פני גשר קשתות שעבר שלא נראה כיום) למרגלות הר ציון (סמוך לרח' חטיבת ירושלים) עד לעיר העתיקה האשפות. האמה המשיכה סמוך לרחבת הכותל עד כניסתה להר הבית מתחת לש

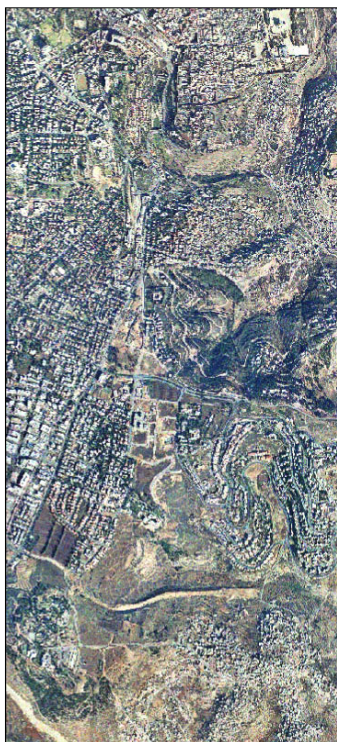
(מדרום לצפון): עד גבעת הארבעה תוואי האמה עובר בשטח פתוח והאמה נראית היטב. בכפר צור באחר ובשכונת תלפיות קיימים שרידים בסמוך לבתי מגורים או למבני ציבור (כגון מלון דיפלומט). בשכונת ארמון הנציב עוברת האמה בתעלה חצובה. ביער השלום עוברת האמה בשטח פתוח ומהלכה נראה היטב, גם הודות למצב ההשתמרות הגבוהה. קטעים מהאמה משולבים היטב בטיילת שרובר. בשכונת אבו טור משולבים השרידים בחצרות בין הבתים. סביב בריכת הסולטן כמעט ולא ניתן להבחין במהלך האמה אך במורדות הרציון נראה התוואי בבירור מרח' חטיבת ירושלים. נגישות: נמוכה, למעט 'מנהרת ארמון הנציב' וקטעי האמה המשולבים בטיילת שרובר. תוואי האמה עובר במדרונות שלא הוסדרו בהם שבילי הליכה.

**מצב השתמרות:** מצב השתמרות האמה שונה מקטע לקטע: בשטחים הפתוחים המרוחקים מעט מהמרכז הבנוי מצב שרידי האמה בד"כ סביר, אם כי כמעט ולא בוצעו עבודות שימור או תחזוקה באתרים אלו. באזורים הבנויים, כדוגמת אבו טור, קיימת הזנחה ועזובה. במורדות הר ציון התמוטטה האמה בחלקה ומצבה השימורי גרוע. **טכנולוגיות:** בניית גויל, התקנת אמת מים

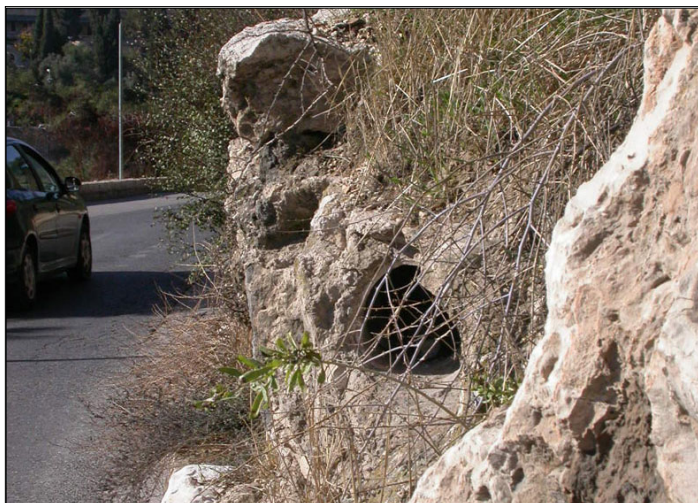
צינור חרס (עות'מאני), משולב באמת המים, מורדות הר ציון

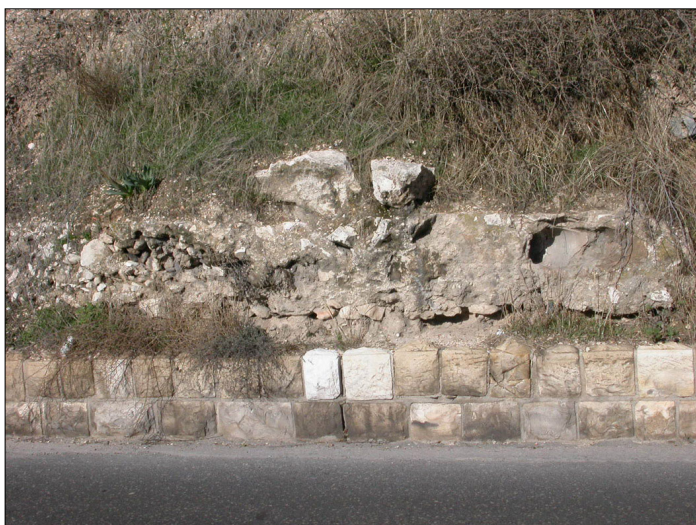
אמת המים במורדות הר ציון

קיימת חשיבות רבה בשמירה על הקטעים השונים של אמת המים בשל ערכה ההיסטורי והטכנולוגי יוצא הדופן. יש לבצע עבודות שימור דחופות באזורים בהם האמה התמוטטה או שעלולה להתמוטט או להזקק. יש לדאוג לתחזוקה קבועה של שרידי האמה כולם. בשטחים בנויים (כפרים, שכונות) ניתן ורצוי לערב את הקהילה בפעילות סביב אמות המים. יש לדאוג לשילוט מתאים. בחלק מהמקומות ניתן להדגיש את תוואי האמה בעזרת שחזור מינימלי. יש לשמור על רצועת הגנה ברוחב של כ- 20 מ' משני צידי האמה. **היחס לאתרים נוספים בסביבה הקרובה:** קטע מהמנהרה מוגדר כאתר עצמאי בנספח זה (מנהרת ארמון הנציב, אתר 57). האמה עוברת בסמוך לאתרים רבים: גבעת הארבעה (114), מר אליאס (113), קברים בנחל אצל (58), דיר אבו תור (65), בריכת הסולטן (44), הר ציון (59) ועוד. **יתכונות תיירותיות:** גבוהה, ברמה עירונית
