נ.צ.: 17250.13142  
גוש: 30125  
הכרזת האתר: י-1390 עמ' 2159 31.8.67 IAA: 9721/0  
רחוב: מעלה השלום, דרך העופל.  
תאור כללי: מבנים, מקוואות, מדרגות מונומנטליות ועוד  
הקשר סביבתי: אתר במתחם (גן ארכיאולוגי)

שמות אחרים: המילוא

יעוד המקום: גן ארכיאולוגי  
בעלות: רשות שמורות הטבע והגנים הלאומיים.  
מפעיל המקום: החברה לפיתוח מזרח ירושלים.  
שימוש כיום: פארק ארכיאולוגי

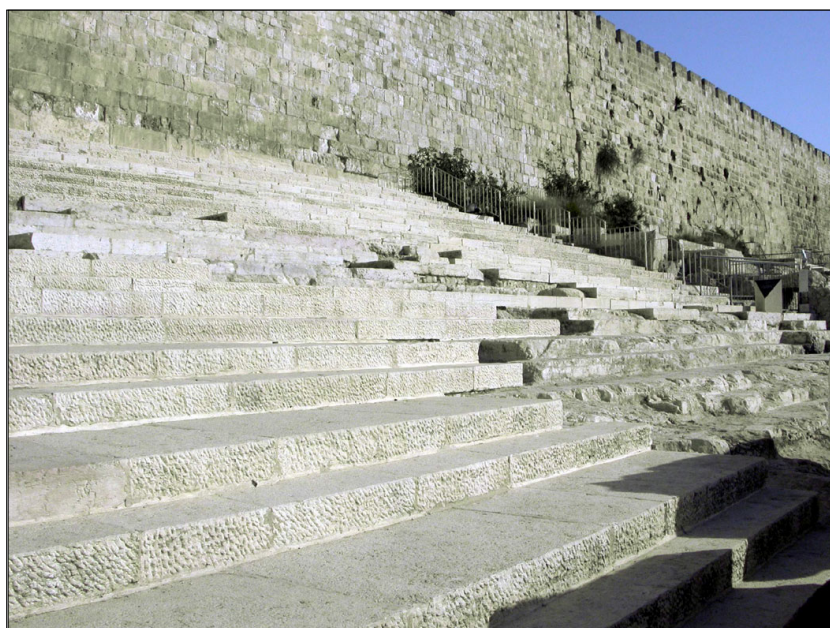
מדרגות חולדה

1. שרידי שער מתקופת בית ראשון, במתכונת של שני זוגות תאים משני צידי מעבר השער. אל השער נסמך מבחוץ מגדל גדל מידות (יש המזהים בו את "המגדל היוצא" שבנחמיה ג' כ"ו) בסמוך נראים שרידי חומה מהתקופה הביזאנטית.
2. שרידי גרם מדרגות מונומנטלי. מהלך מדרגות זה הוביל לשערי חולדה – הכפול והמשולש. השער הכפול מוסתר כיום ברובו ע"י מבנה מימי הביניים. בסמוך: ריכוז של מקוואות טהרה ותעלות ניקוז מימי בית שני. מתחת לשער חולדה המשולש (המזרחי) נחשף מקווה טהרה גדול בעל פתח כפול לכניסה ויציאה.
3. שרידי מבנה מגורים מהתקופה הביזאנטית (מתחת למבנה אומאלי). במבנה נחשפו שרידי פסיפסים וכתובת: "אשרי הגרים בבית הזה".
4. מבנה ציבור מפואר מהתקופה האומאית הבנוי במתכונת של חדרים הסדורים סביב חצר מרכזית, מוקפת סטווים.
5. מבנה מגורים מהתקופה הביזאנטית, מדרום ל"שער המשולש". באגף המזרחי של המבנה נחשפו חללים תת קרקעיים.
6. מקווה טהרה גדול נחשף מדרום למבנה הביזנטי.
6. שרידי מבני מגורים מימי בית שני ומהתקופה הביזאנטית.
