נ.צ: 6800.12900 גוש: 30189,30190-4,30201-2,30451-61
הכרזת האתר: י-1091 עמ' 1468 18.5.64 IAA: 2706/0
רחוב: דרך אגודת הספורט הפועל.
תאור כללי: שרידי ישוב, מתקנים ודרכים.
הקשר סביבתי: אתר בשצ"פ בלב המרקם האורבני.

שמות אחרים: אל מליחה.

יעוד המקום: גן ארכיאולוגי פתוח.
בעלות: רשות הפיתוח, הרשי לקניון מלחה, הרשי לחברת ערים.
מפעיל המקום: אין
שימוש כיום: שטח לא מפותח.

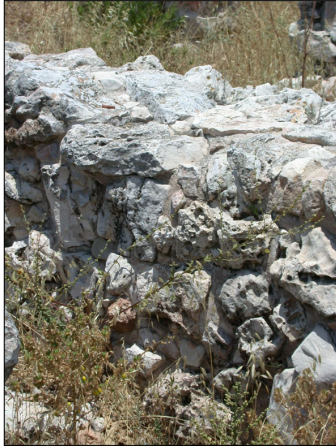
טכנולוגיות: בנייה באבני גויל.

בניית גויל

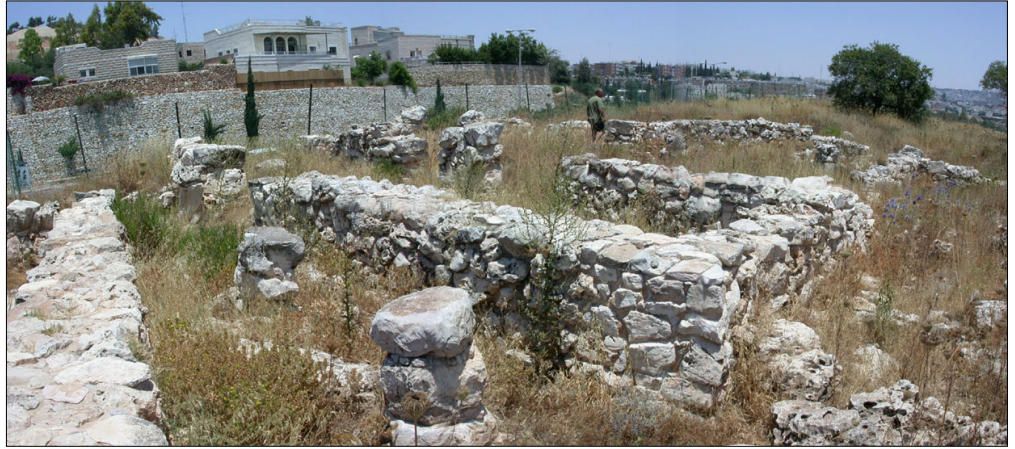
מבט מכיוון דרום מזרח

מצב השתמרות: בינוני/טוב. באתר בוצעו עבודות שימור ושחזור בשנים: 1994, 1998 ו-2001. העבודות כללו בעיקר הסרת צמחייה, ייצוב קירות והשלמת חומר מליטה, כמו כן בוצעו עבודות שחזור מינימליות במקומות שונים באתר. בהעדר תחזוקה, קיימת שוב בעייה של צמחיית פרא המכסה חלקים נרחבים מהאתר.

1. לאתר פוטנציאל לביקור בשל קירבתו לקניון אך לא בשל הממצאים הארכיאולוגיים. יש לפתח את האתר כגן ציבורי המשלב בתוכו ממצאים, בתיאום עם הקניון. כאמור, עבודות אלו מתבצעות כיום.
2. יש לדאוג למערכת הסברה/המחשה קבועה באתר ובסמוך לו.

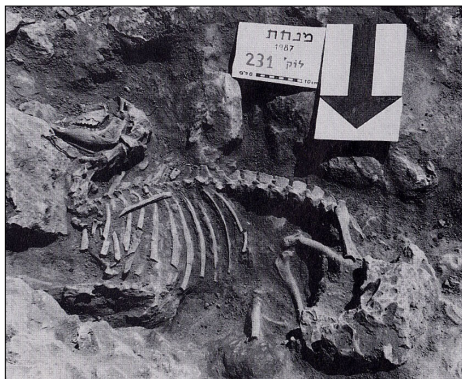
שרידי ישוב פרזות מתקופת הברונזה התיכונה אי-ב'. הישוב כולל מבנה ציבורי (פולחני?) שבחלקו המערבי נתגלו שתי מצבות פולחניות וספסל להנחת מנחות. ממערב למבנה הפולחני: בית חצר טיפוסי הכולל מערכת חדרים המקיפה חצר מרכזית אשר בתוכה נתגלו מספר מתקני בישול ואפיה. במרכז, נחשף בור שניכרים בו סימני חציבה, ובחלקו העליון נקברה כבשה מעוברת.
לפני החפירה, בלט בשטח זה מעל פני הקרקע רוגם אבנים, כנראה ערימת סיכול. במילוי נמצא קמיע פאנייס בדמות בס, וכן ידית קנקן נושאת טביעה בדגם וורדה.
מתקופת הברזל נחשפו באתר שרידי טראסות חקלאיות.

קבורת כבש בחצר מבנה 215.
מתוך: קדמוניות 103-104

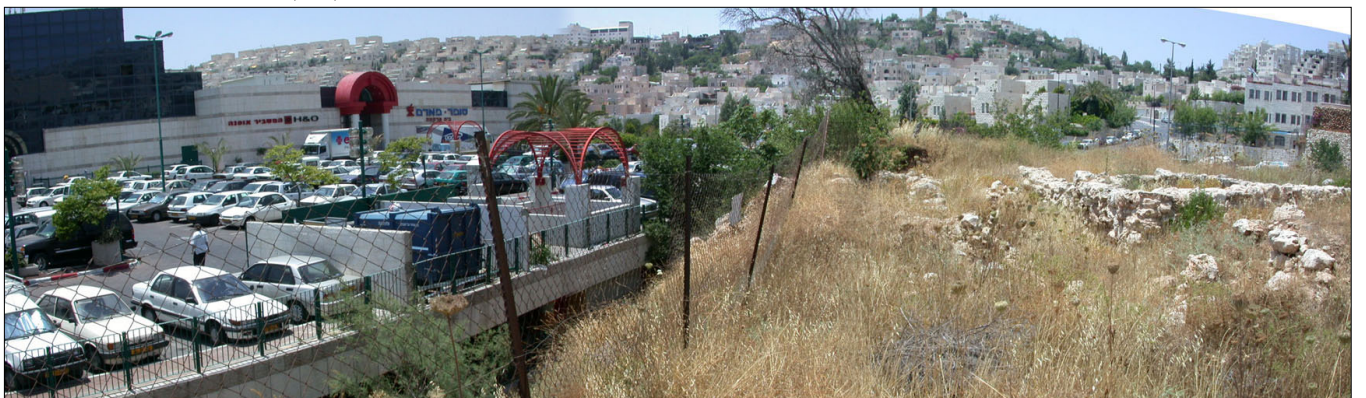
מיקומו של מבנה ציבור מודרני כדוגמת קניון מלחה, בסמוך לאתר ארכיאולוגי, מהווה סיטואציה מיוחדת במינה כפוטנציאל לשילוב בין האתרים. קיימת תכנית לשילוב האתר והקניון. בימים אלו (קיץ 2003) מתבצעות עבודות לפיתוח האתר.

נגישות: ניתן להגיע ברכב עד סמוך לאתר, אולם הנגישות לאתר עצמו נמוכה, כתוצאה מהמצוק שנוצר בעקבות חפירת מגרש-החנייה של קניון מלחה מדרום. גם משאר הכיוונים לא קיימת גישה לאתר.

האתר וקרבתו לקניון
