נ.צ: 16630-16900.12560-12760 גוש: ?
הכרזת האתר: -> עמ' IAA: 4849/0, 5224/0, 4931/0
רחוב: ---
תאור כללי: מדרגות עיבוד, שומרות, שרידי מבנים
הקשר סביבתי: אתר בשטח פתוח

תאריך עדכון: סתיו 2003

מדרגות עיבוד בנחל גילה

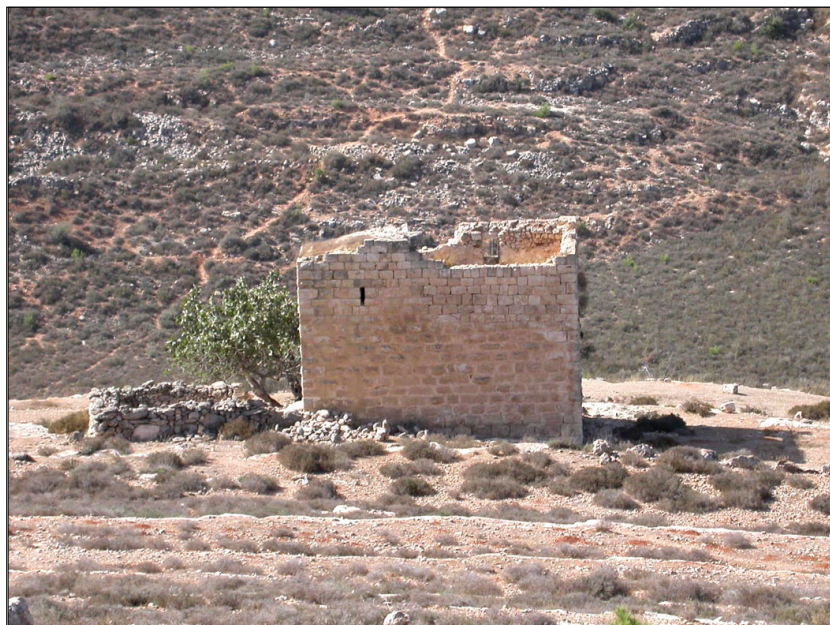
1. שומרה (7*4.5 מ') בקרבת הגדה המערבית של נחל גילה, ממזרח: שומרה נוספת (קוטר 6 מ') [16630.12756]
2. מערה חצובה בסלע ובמרכזה עמוד לתמך התקרה, שרידי מבנה בסמוך, ומדרגות עיבוד [16633.12744]
3. מערת קולומבריוס הרוסה ברובה, שרידי מחצבה [16638.12705]
4. מבנה מלבני גדול (20*31 מ') הבנוי באבני גזית גדולות. סמוך למבנה מצפון: כבשן סיד בקוטר של כ- 5.5 מ'. מדרום: גת חצובה [16632.12684]
5. מערה, מדרגות עיבוד [16634.12646]
6. מערות קבורה [16635.12673, 16635.12655]
7. גת חצובה בסלע [16646.12650]
8. מערה גדולה חצובה בסלע, בריכה מטוייחת [16648.12636]
9. שומרות, מדרגות עיבוד [16663.12668]
10. מערכת של מדרגות עיבוד לרגלי מדרון [16678.12636]
11. יחידה חקלאית מגודרת, על מדרון [16728.12605]
12. בור מים דמוי פעמון [16667.12610] ועוד.

שומרה, נחל גילה

מראה המורדות המעובדים של הנחל השתמר מאות בשנים. יש להבטיח את שימור מדרגות העיבוד, השומרות ושאר מאפייני החקלאות המסורתית בנחל, מול כוונות (עתידיות, באם יהיו) לבנייה. יש להבטיח כי גם בשעת הכשרת השטח לביקור תיירותי כשטח נוף פתוח, ישמרו המרכיבים החקלאיים הקיימים כאלמנטים הדומיננטיים בנוף.

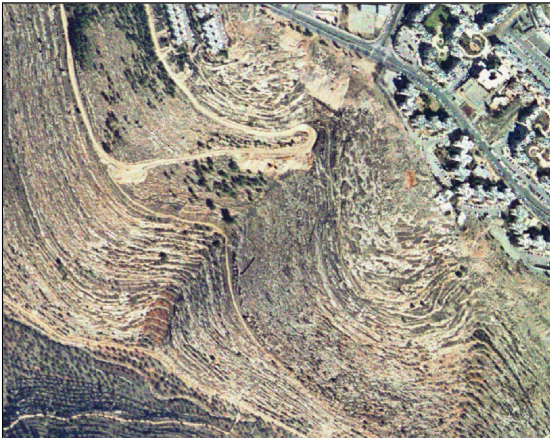
נוף של חקלאות מסורתית על מדרונות הנחל, מערבית ודרומית לגילה. המראה הדומיננטי לאורך הנחל הוא מראה מדרגות העיבוד. מדרגות אלו, והמתקנים החקלאיים הנוספים (שומרות וכד') מעניקים לנחל את מראהו האופייני.

מצב השתמרות: בינוני/טוב. מדרגות העיבוד שימשו לאורך מאות בשנים ובשל כך תוחזקו ושוקמו.

טכנולוגיות: בניית גויל, בדך כלל ללא הקפדה על סידור נדבכים.
