גוש: 30424  
IAA: 9108/0

נ.צ.: 16609.12855  
הכרזת האתר: י- 4318 עמ' 13.7.95  
רחוב: אריה דולצ'ין  
תאור כללי: רוגם.  
הקשר סביבתי: מונומנט.

רג'ם אל בריש

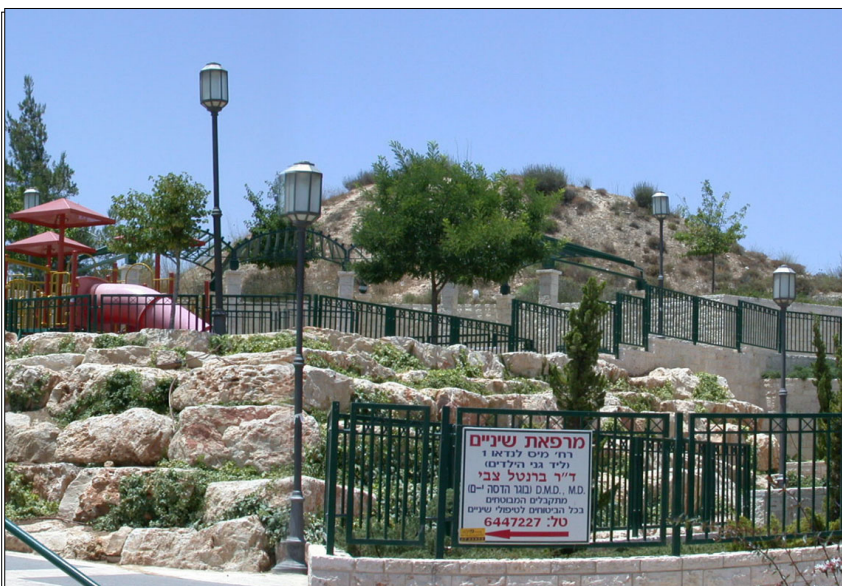
רוגם מעוגל, קוטרו כ- 20 מ' וגובהו כ- 6 מ'. בהיקפו של בסיס הרוגם ניכר קיר תמך שנבנה מאבני גויל בינוניות וגדולות. הרוגם הינו אחד ממכלול רגמים במערב ירושלים (כ 19 רגמים, ע"פ עמירן) ראה גם אתרים 80, 81, 82. הרגמים מטיפוס זה הם מבנים מתוכננים (ולאו דווקא גלי אבנים). ע"פ הצעתו של הארכיאולוג ג' ברקאי אה הם אתרי אזכרה למלכי יהודה (ע"פ סקר ירושלים). ר. עמירן ייחסה לרגמים תפקיד פולחני הקשור אולי לקבורה.

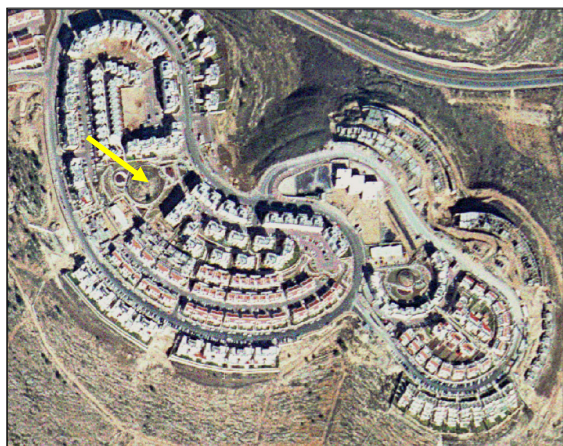
הרוגם ממוקם בלב שכונת מגורים, סמוך למרכז מסחרי. האתר מוקף בגדר אבן נמוכה, וסביב הרוגם פותח גן שעשועים ונופש. הרוגם משולב בגן באופן סביר אך קיים "ניתוק" מסויים כתוצאה מהגדר ההיקפית. קיימת תצפית מרהיבה לכיוון מזרח מראש הרוגם.

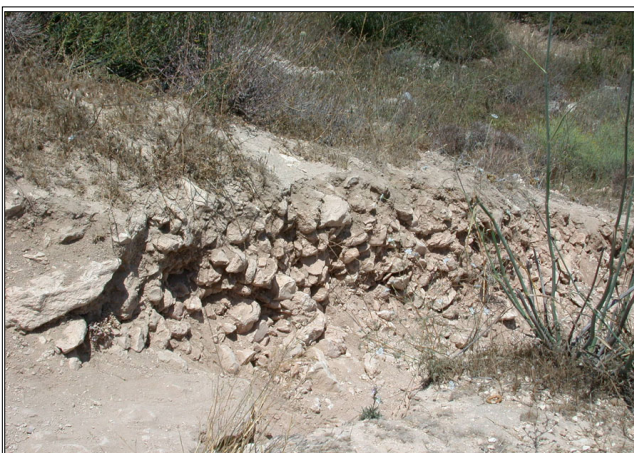
**טכנולוגיות:** מילוי אבני גויל קטנות בתוך 'מסגרת' הבנויה אף היא מאבני גויל (גדולות יותר) עד לקבלת מבנה הרוגם.

חתך ברוגם

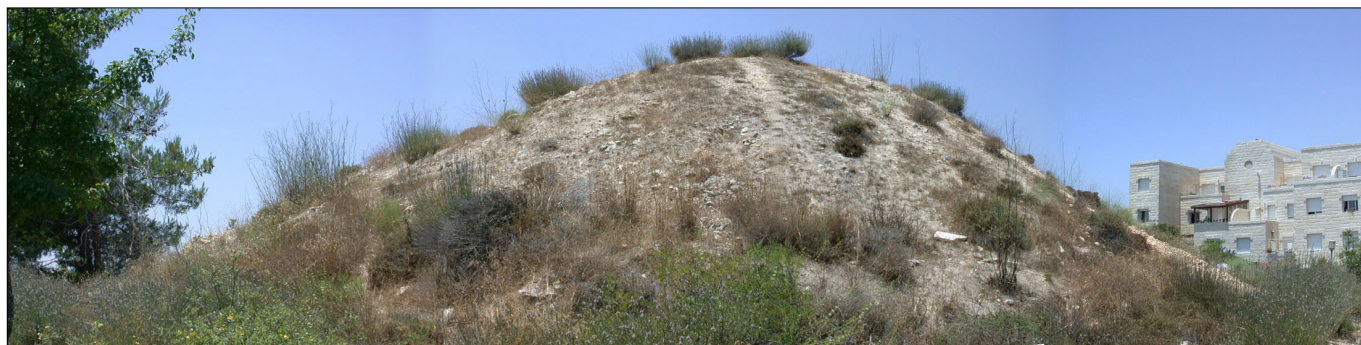
מבט כללי

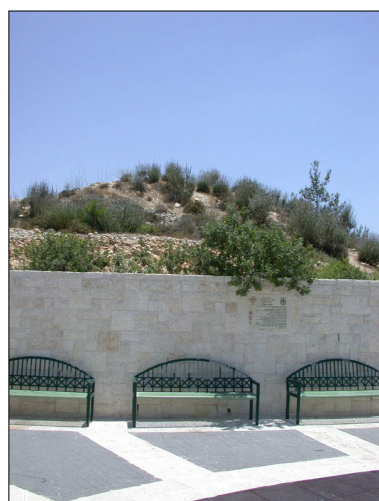
גדר אבן (חדשה) סביב הרוגם

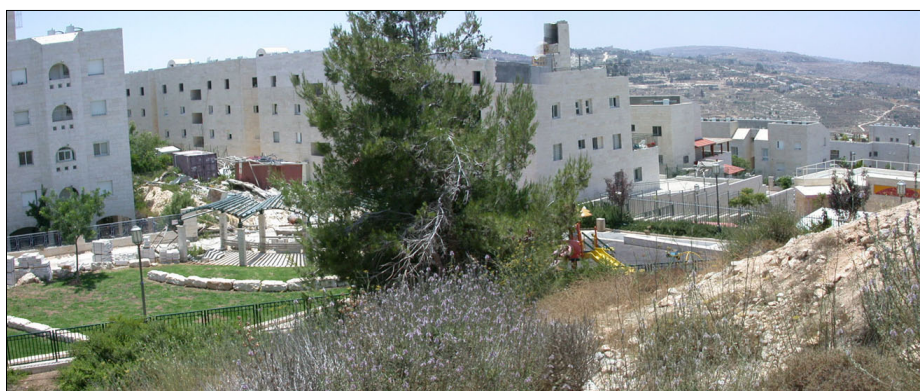
מבט לכיוון דרום מראש הרוגם

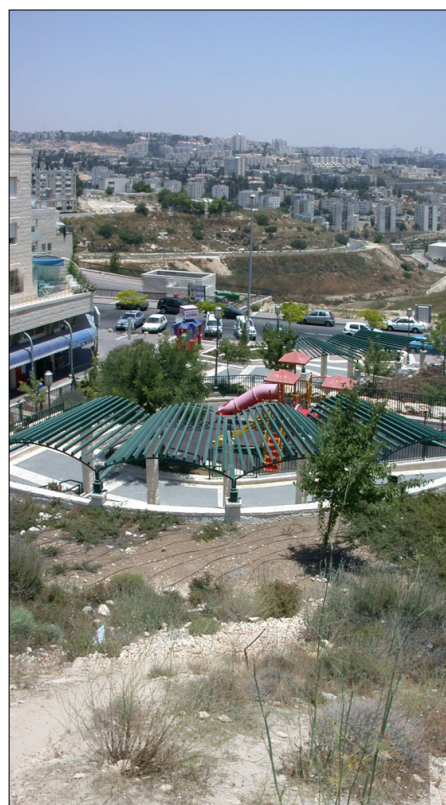
מבט לכיוון מזרח מראש הרוגם.

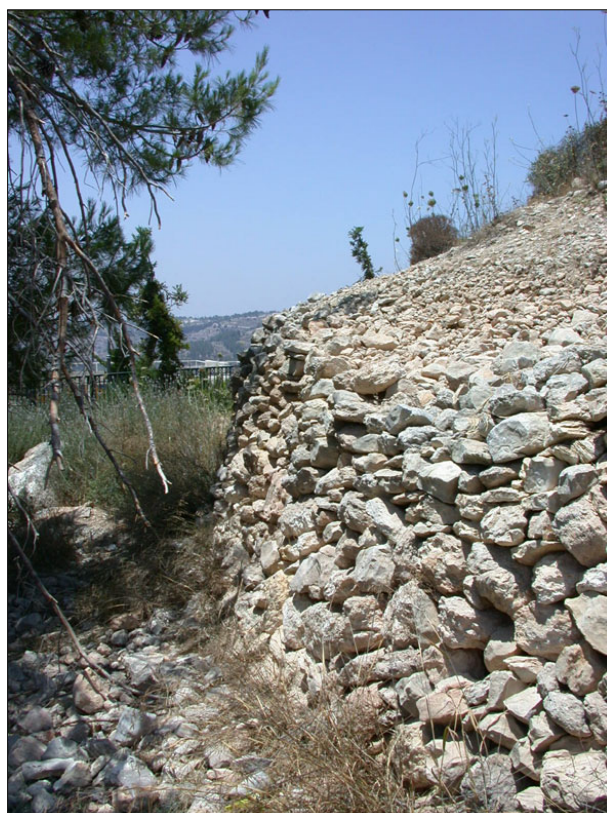
**מצב השתמרות:** טוב/בינוני. הרוגם נחפר ע"י אולברייט, ושרידי החפירה ניכרים בראש הרוגם. שרידי קיר היקפי בנוי מאבני גויל קטנות ניכרים במספר מקומות סביב הרוגם, וקיימת בעייה של חוסר יציבות במספר קטעים. ניכרת פגיעה "חדשה" בחלקו העליון של הרוגם.

קיר בנוי גויל סביב הרוגם
