## חדשות בעתיקות – אוקטובר 2011 ד"ר צביקה צוק - ארכיאולוג הרשות

### שימור בגנים הלאומיים ושמורות הטבע במחוז צפון

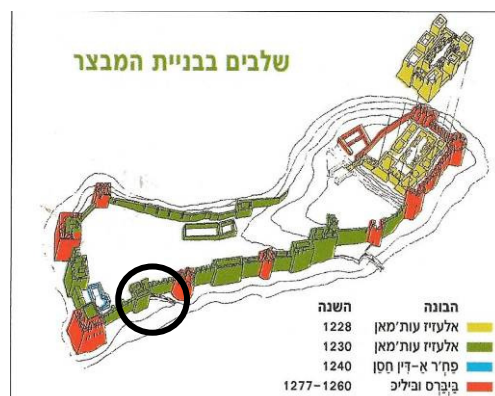
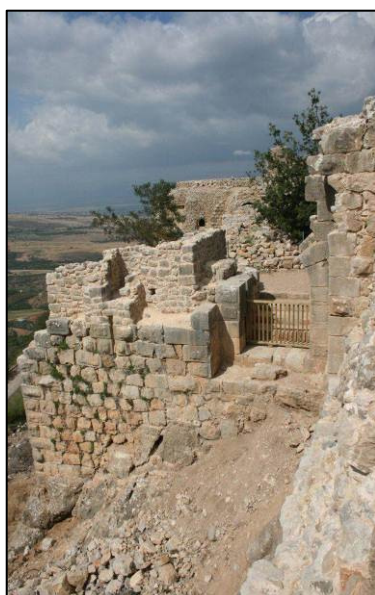
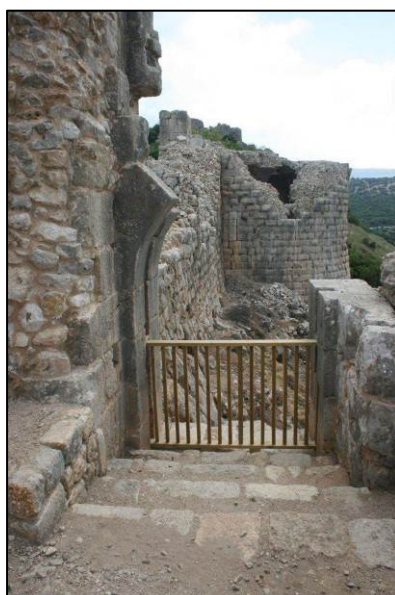
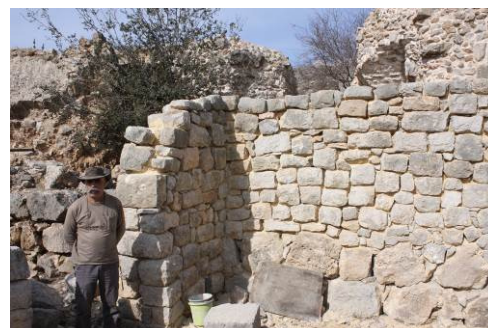
עבודות השימור שנעשו על ידי צוות רט"ג נמשכו כ-6 חודשים באזור השער הדרומי מערבי. מתחם זה היה מלא במפולות ובקירות לא מיוצבים. העבודה כללה ייצוב הקירות והשלמת אבנים. יצירת מרפסת תצפית קטנה ובעיקר פתיחת מעבר השער שהיה סתום. מעקה עץ מעוצב נמצא כעת במעבר השער וחוסם את האפשרות לעבור בו. כיום נראית כאן מדרגה אבל אין ספק שבעבר היה כאן כבש בנוי עליו נכנסו אל תוך המבצר.

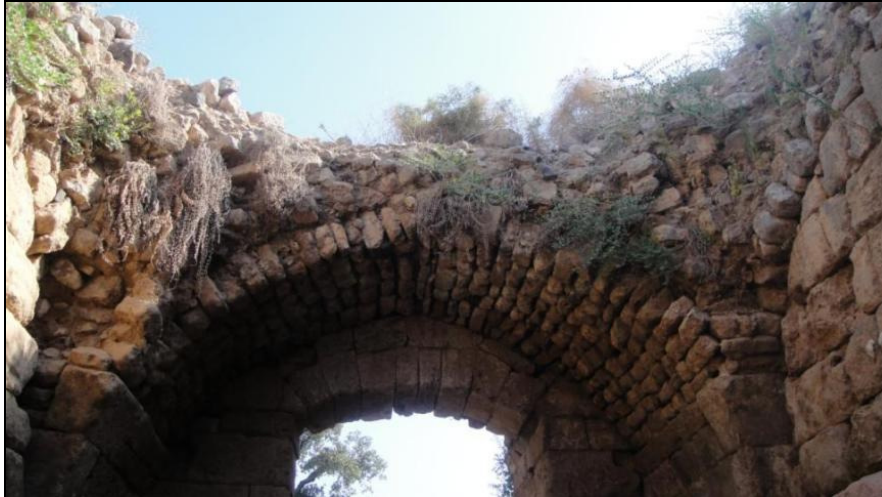
מראה השער החיצוני במבט מתוך בית השער

במשך כמה שנים עקבנו בדאגה אחר מצבו המתדרדר של השער הצלבני בבניאס המצוי בצד הדרומי של העיר. צילום מהמאה ה-19 מראה כי היה גשר מעל נחל סער דרכו הגיעו אל השער. הגשר כבר נעלם אבל השער האדיר והמסיבי נותר אך הולך ונהרס. תמונת השער מלמדת אותנו עד כמה אנו צריכים לשמור על מבנים בכדי שלא יהרסו. סקר שימור שנעשה בבניאס מטעם רשות העתיקות הבליט עוד יותר את הצורך לטפל בשער זה. לאחרונה יצא סוף סוף הפרוייקט לדרך. עבודות שימור נעשו על ידי רשות העתיקות וכוללות: ייצוב הקירות הפנימיים של בית השער כולל שער הכניסה הפנימי. חסימת מעבר השער החיצון לכיוון דרום. שימור בחזית החדר המערבי. פתיחת בית השער למבקרים.

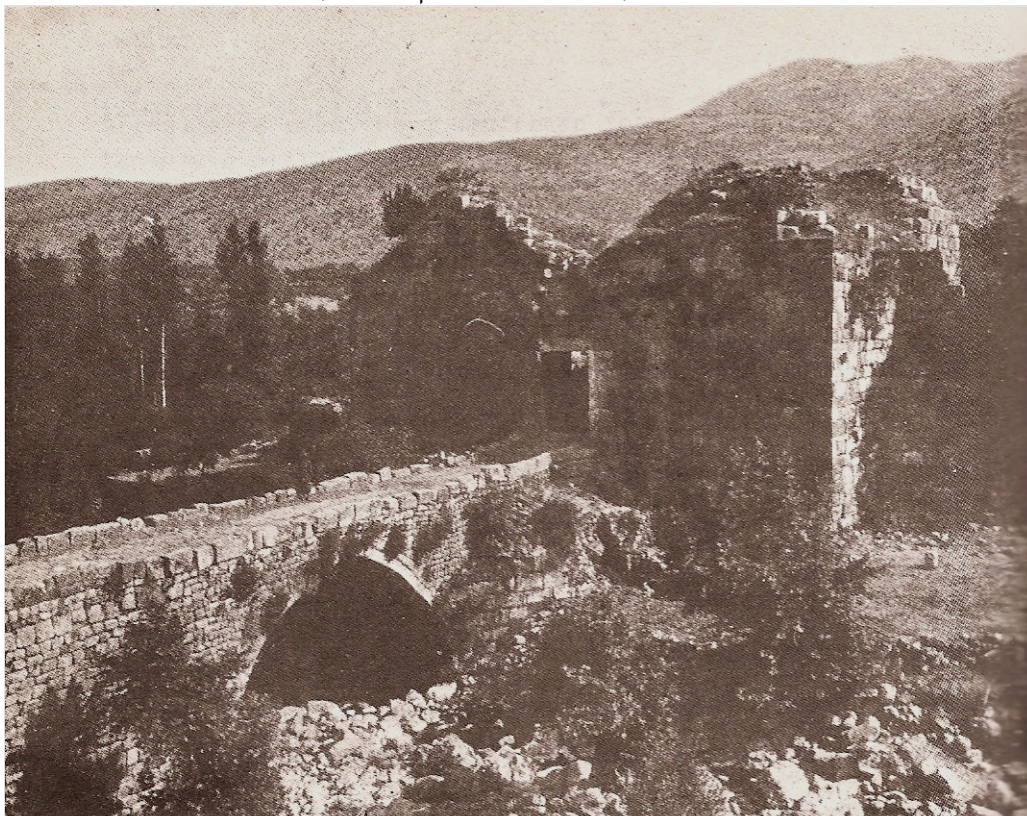
בניאס – שער העיר בצילום משנת 1870 בערך – עדיין רואים את הגשר שמעל נחל סער

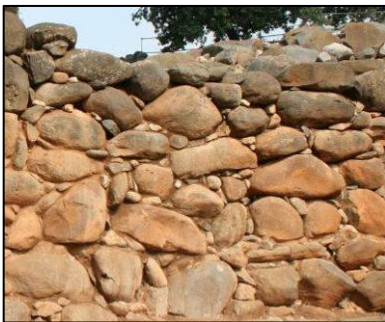
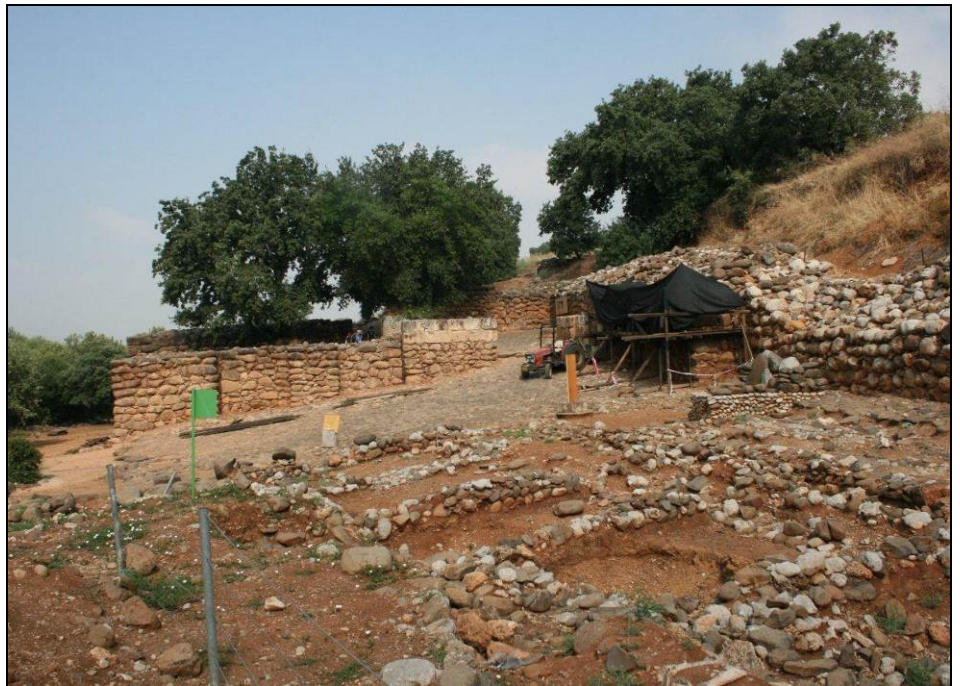
אזור זה סבל בשנים האחרונות מהידרדרות של השחזור שנעשה כאן בשנות ה-90 של המאה שעברה. אבנים קטנות שהונחו כטריזים (קלינים) בין האבנים הגדולות נעתקו ממקומן והחלישו את היציבות של הקירות. המצב הגיע לידי כך שהמקומות הללו היוו סכנה למבקרים והיה צורך לחסום אותם. כמו כן אבני האומנה המקורית שמימין לשער איימו להתפרק.

מראה כללי של אזור הפעולה. למעלה משמאל: קטע קיר עם אבנים גדולות וקלינים.

בפעולה שבוצעה על ידי חברת ארכו ביחד עם צוות השימור של רט"ג הוחדרו חומרי מליטה לתוך הקירות תוך החזרת הקלינים למקומם וקיבועם. במקומות בהם היו חללים מאחורי הקירות נעשתה עבודת מילוי על ידי דחיסת חומר נוזלי. התוצאות מדברות בעד עצמן על פי התמונה שלמטה משמאל.

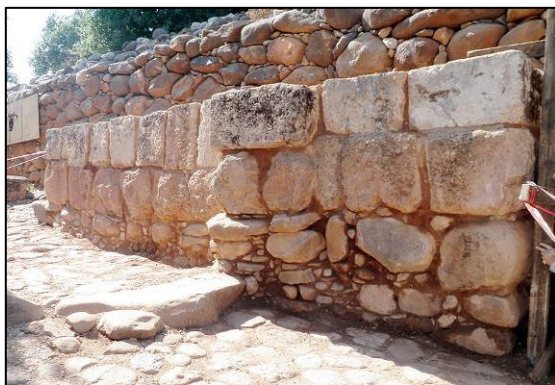
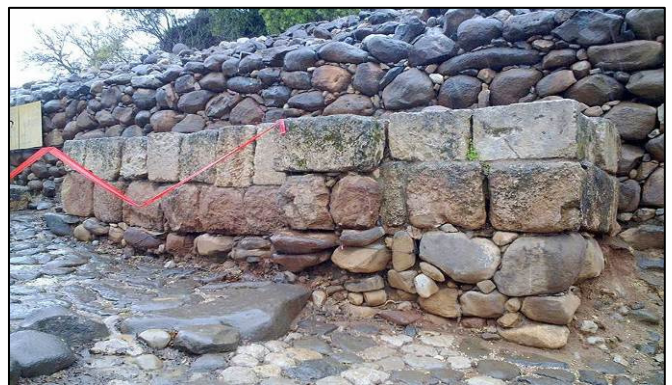
שימור האומנה שמימין לכניסה לשער הישראלי. מימין: לפני. משמאל: אחרי.

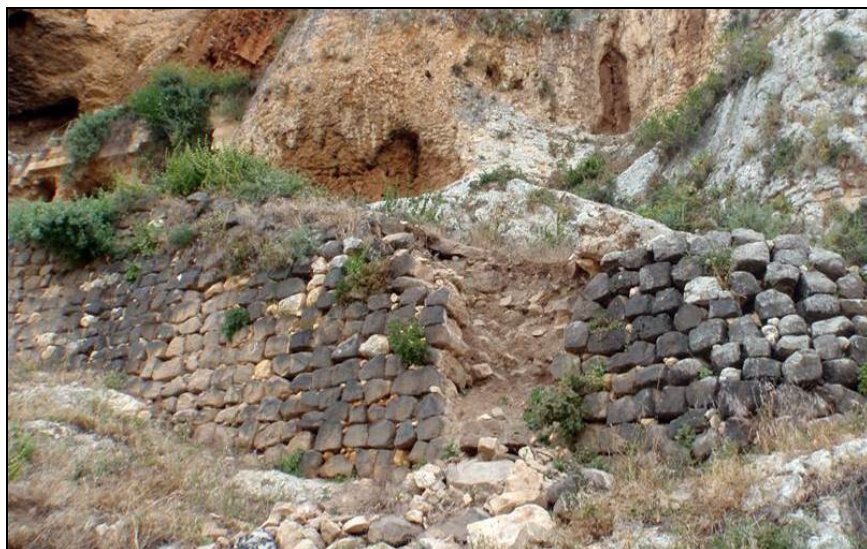
בעקבות גשמים עזים קרס קטע מקיר התמך של המדרגות העולות למבצר שנבנה במאה ה-17 בידי עלי א-דין. הביצוע נעשה על ידי חברת ארכו ודרש לוגיסטיקה מורכבת שכללה הובלת חומרים מתחתית ההר. השימור שעיקרו היה החזרת המצב לקדמותו, נתן מענה לבעיית הבטיחות ואיפשר לפתוח מחדש את המבצר שנסגר לביקורים.

למעלה: מצב הקיר שקרס לפני העבודות  
למטה: מצב הקיר אחרי עבודות השימור

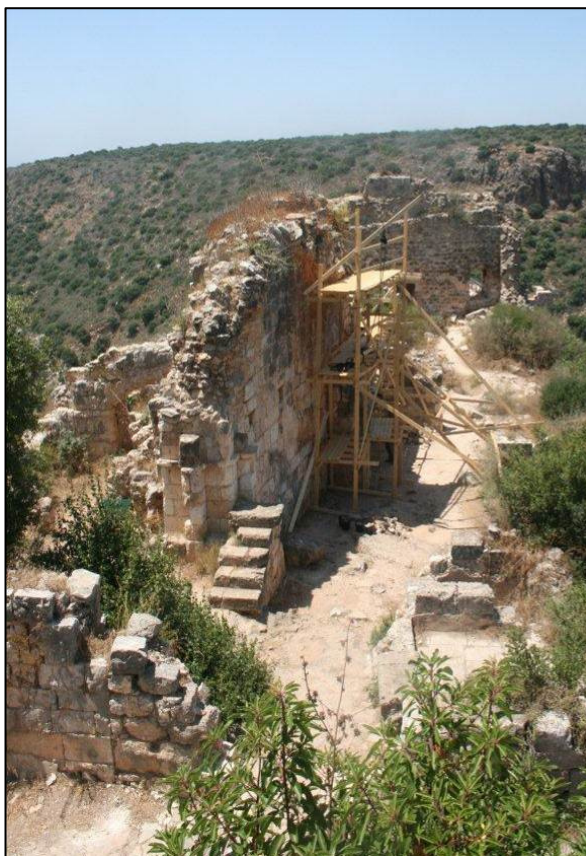
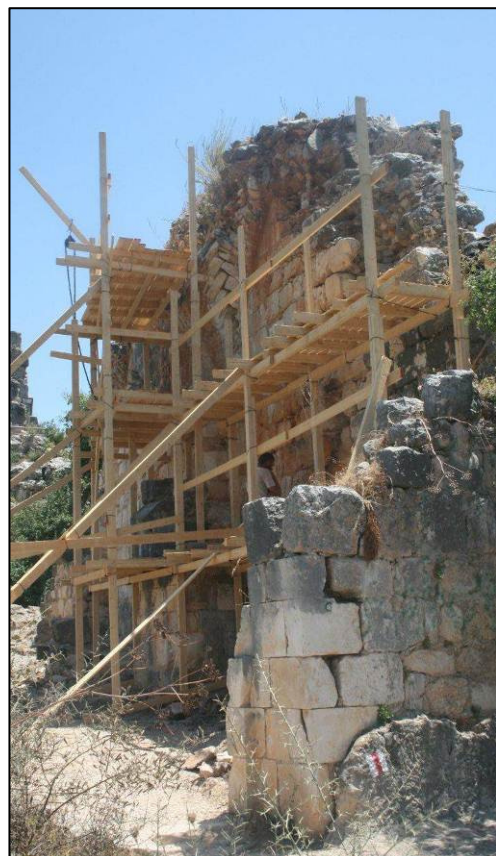
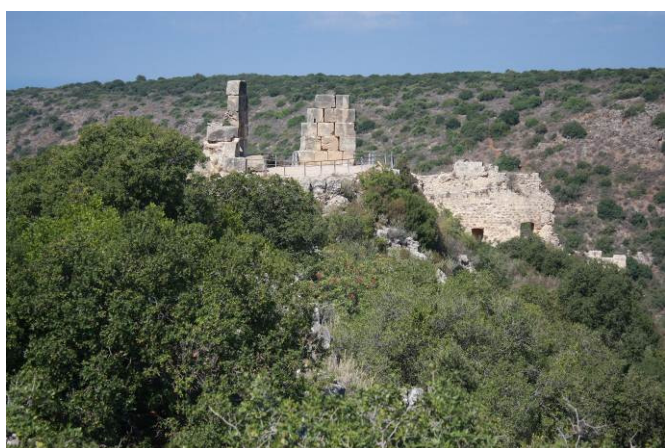
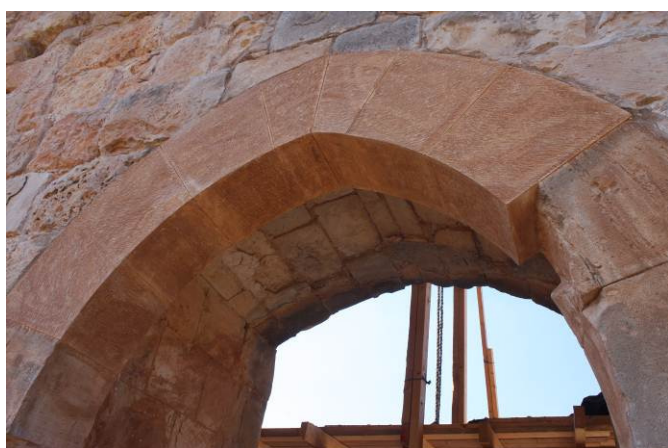
למעלה: הפיגום הגדול באזור העבודה. למטה מימין: קשת שחלקה משוחזר מאבנים חדשות ועתה היא מאפשרת מעבר בטוח תחתיה. הצילום נעשה תוך כדי עבודה והרווח בין האבנים שבצד ימין, הושלם. למטה משמאל: מראה כללי של מגדל העוז

מבצר צלבני מרשים מהמאות 12-13 לספירה הממוקם בראש שלוחה הצופה באופן דרמטי אל נחל כזיב. גן לאומי מונפור תחום משני צידיו בשמורת הטבע נחל כזיב. במהלך חודש אוגוסט התקיימו במקום חפירות (על ידי פרופ' אדריאן בועז) ובמקביל החלו עבודות השימור הנמשכות גם עתה. העבודות כוללות ייצוב קירות גבוהים בעזרת פיגומים. חיזוק משקופים והשלמת אבנים חסרות. ההכנה הלוגיסטית מורכבת בגלל קשיי גישה למקום וחלק מהחומרים הובל ב'מסע אלונקות'. העבודות בוצעו על ידי משמר מטעם חברת ארכו שהנחה את צוות השימור של רשות הטבע והגנים.
